**RELATÓRIO DO PLANO DE MONITORAMENTO DA QUALIDADE DA
ÁGUA PARA CONSUMO HUMANO - PMQACH
julho/2021**

**RELATÓRIO DO PLANO DE MONITORAMENTO DA
QUALIDADE DA ÁGUA PARA CONSUMO HUMANO - PMQACH
NOV/2015 A MAR/2020**

Nº 013.18.13.Z.E.ETA.RLA.069.15

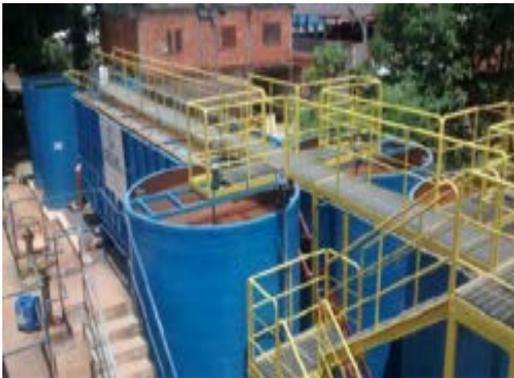
Figura 1 - Construção de nova ETA modular automática.

Foi realizado o fornecimento e a instalação de uma nova ETA modular automática com capacidade de 40 L/s. As Figuras 1 e 2 demonstram a nova ETA e as melhorias estruturais executadas.

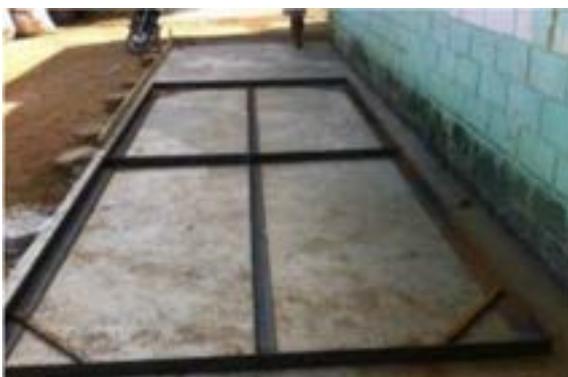
Figura 3 - Melhorias de obras civis na ETA de Perpétuo Socorro.

Além da construção da nova ETA modular, a Fundação Renova realizou melhorias em estruturas metálicas e dispositivos, obras civis na ETA (Figura 3), reforma das instalações acessórias (laboratório e casa de químicos) (Figuras 5 e 6), adequação elétrica da ETA e da casa de químicos, construção da baia de produtos químicos (Figura 4) e fornecimento do diagnóstico do sistema de tratamento com aprovação da COPASA.

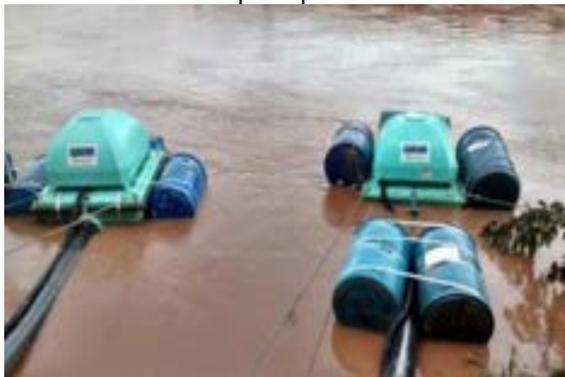
Figura 7 - Instalação dos flutuantes na captação principal.

As obras executadas na captação principal incluíram a instalação dos flutuantes (Figura 7), painéis com inversores (Figura 8), painéis de distribuição de 220V e de 440V (Figura 9) e adequação do layout da sala elétrica (Figura 10).

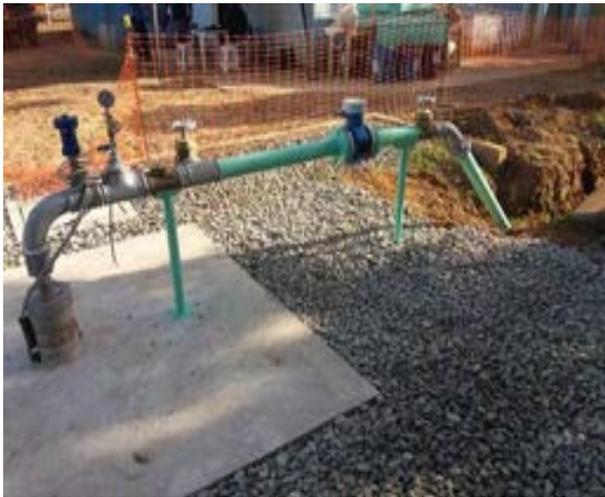
Figura 11 - Poço fornecido pela Fundação Renova.

A captação alternativa será realizada através de poços. Até o momento a Fundação Renova realizou a perfuração, instrumentação e urbanização de 1 (um) poço com vazão de 1,5 L/s (Figura 11) e o fornecimento do painel de acionamento com inversor de frequência (Figura 12). Sendo necessário o comissionamento de novos poços para complementar a meta de vazão de 12 L/s.

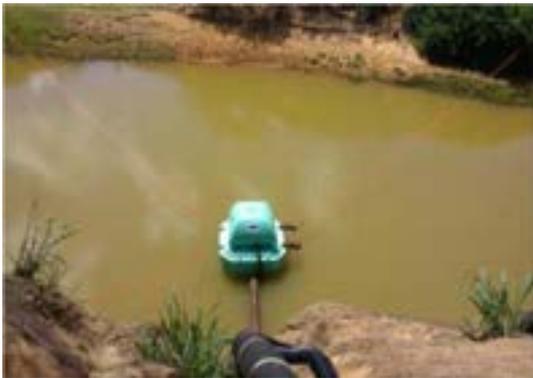
Figura 13 - Flutuante com duas bombas (1 reserva).

- Implantação da nova captação superficial no rio Santa Maria 80 L/s, composta de:
 - Flutuante com 2 bombas (Figura 13);
 - Adutora de água bruta de PEAD DN 500mm com 4,0 km de extensão (Figura 14).
- Balsa para três bombas submersíveis;
- Uma bomba submersível, com capacidade de 130 L/s;
- Painel para acionamento das bombas da captação;
- Quatro agitadores nos canais de floculação;
- Adequações nos decantadores e sistemas de filtragem;
- Adequações nos tanques de preparo dos produtos químicos;

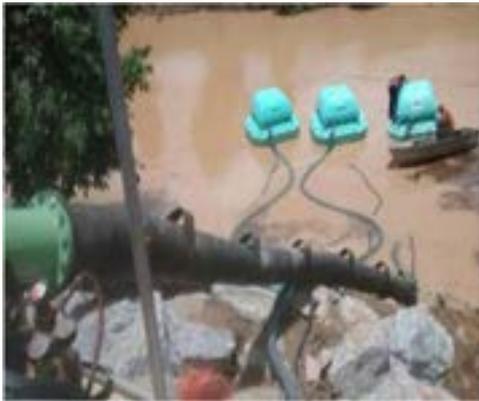
Figura 15 - Três conjuntos de flutuantes com duas bombas (1 reserva).

- Implantação da nova captação superficial no rio Pancas 160 L/s, composta de:
 - Três conjuntos flutuantes (Figura 15);
 - Adutora de água bruta de PEAD DN 500mm com 5,5 km de extensão (Figura 16).
- Sistema de ancoragem da balsa de captação;
- Substituição dos cabos elétricos das bombas;
- Uma bomba sapo no poço da estação elevatória da ETA;
- Dois painéis elétricos para as bombas de captação;
- Adequação e restauração nos sistemas de decantação, floculação e filtragem;
- Sete tanques impermeabilizados de preparo de produtos químicos;
- Painel de comando e sete agitadores para os tanques de químicos;
- Duas caixas dosadoras de Tanfloc;
- Duas bombonas de 1000 L para armazenagem e diluição do produto;

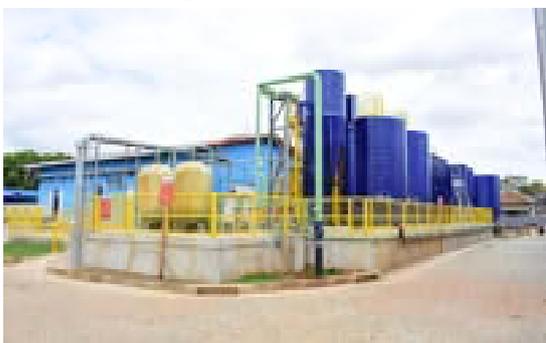
Figura 17 - Nova ETA, compacta, com capacidade para tratar 25 L/s.

- Instalação de nova ETA, compacta, com capacidade para tratar 25 L/s (Figura 17),
- balsa de captação de água (Figura 18), sistema de mistura rápida, floculador mecanizado, decantador modular de alta taxa, filtros autolaváveis e instalações acessórias (casa de química e laboratório).
- Revitalização do reservatório de água tratada (Figura 19) – Recuperação estrutural, impermeabilização, pintura, urbanização e cercamento com tela;
- Construção de 1,2 km de adutora ligando a ETA ao reservatório de água tratada;
- 04 poços instrumentados como captação alternativa (Figura 20), sendo 02 deles com sistema de tratamento independente;
- Construção de unidade de tratamento de resíduo – UTR (Figura 21).

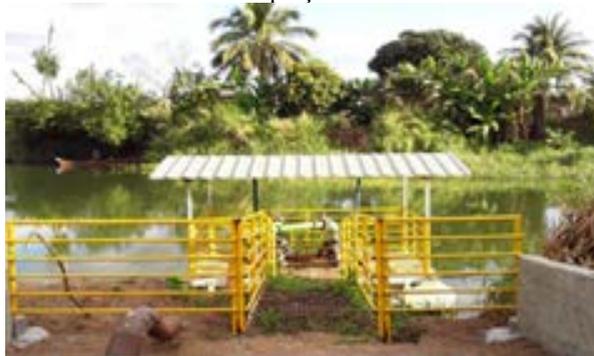
Figura 22 - Fabricação, instalação e pintura de guarda-corpos nas áreas da ETA, reservatório e captação.

- Fabricação, instalação e pintura de guarda-corpos nas áreas da ETA, reservatório e captação (Figura 22);
- Adequações na casa de químicos (Figura 23);

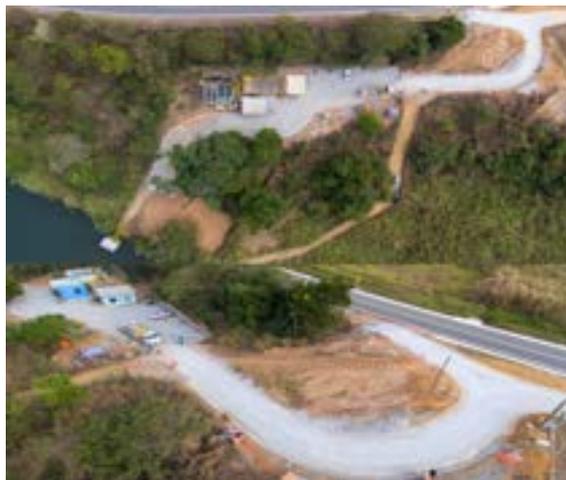
Figura 24 - Pavimentação do acesso à ETA e instalação do sistema de segurança e proteção em sua área externa.

- Pavimentação do acesso à ETA e instalação do sistema de segurança e proteção em sua área externa (Figura 24);
- Revitalização do pátio de estacionamento/manobra incluindo pavimentação com piso intertravado até a captação principal;
- Adequação da segurança operacional (grades de piso e guarda-corpos);
- Instalação de chuveiro de emergência e lava-olhos;
- Pintura geral.

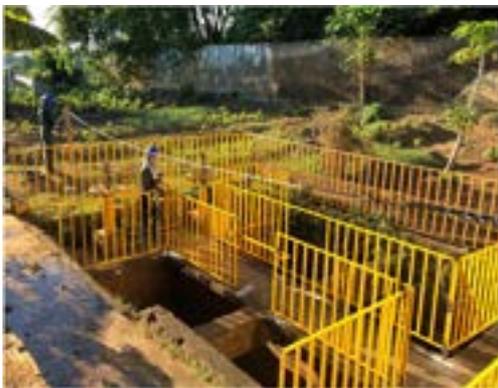
Figura 25 - Reparo e pintura dos guarda-corpos na área do fosso.

- Reparo e pintura dos guarda-corpos na área do fosso (Figura 25);
- Fabricação e instalação de guarda-corpos no reservatório, área da captação e fosso das bombas (Figura 26);
- Substituição, pintura e adequação de guarda-corpos na área de tratamento;
- Fabricação e montagem de uma nova plataforma de acesso à área de tratamento, substituindo a antiga (Figura 27).

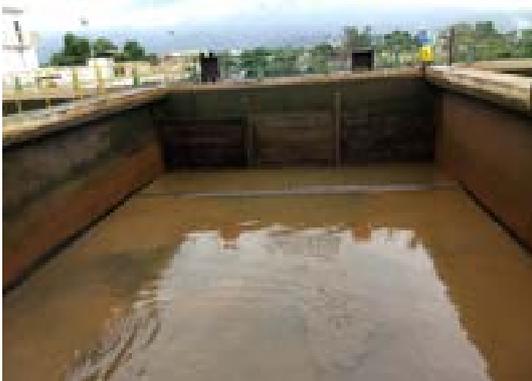
Figura 28 - ETA Central antes da intervenção da Fundação Renova.

As figuras 28 e 29 apresentam o antes e o depois, respectivamente, da intervenção da Fundação Renova.

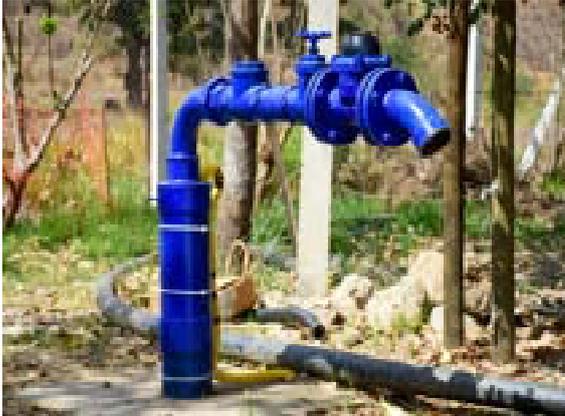
Figura 30 - Instrumentação do poço.

- Instrumentação do poço (Figura 30);
- Construção de contenção para produtos químicos (Figura 31);
- Construção de nova balsa de captação (Figura 32);
- Adequação da ETA aos requisitos de saúde e segurança (Figura 33).
- Pavimentação do acesso à ETA (Figura 34);

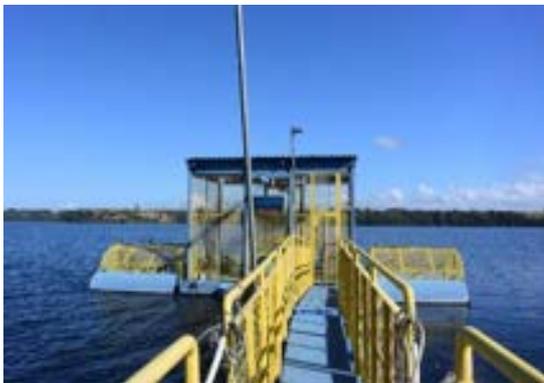
Figura 35 - Balsa com 3 bombas, sendo 1 reserva.

- Implantação da nova captação superficial na lagoa nova (200 L/s – 50% da demanda da cidade), composta de:
 - balsa com 3 bombas, sendo 1 reserva (Figura 35);
 - adutora de água bruta de Polietileno de Alta Densidade - PEAD DN 500 mm com 8,3 km de extensão, lançando no reservatório inferior da captação do rio pequeno (Figura 36).

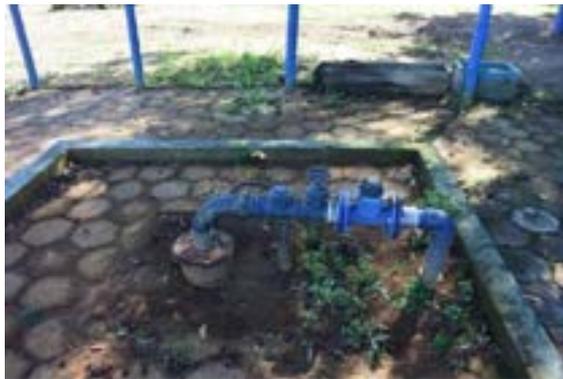
Figura 37 - Reforma do poço tubular existente.

- Contratação de projeto e implantação da reforma completa na ETA (15 L/s), incluso implantação da unidade de tratamento de resíduos – UTR (em operação comercial desde março de 2019);
- Contratação de dois pareceres técnicos de especialistas em ETAs (Professores Marcos R Vianna e Gandhi Giordano);
- Reforma do poço tubular existente (Figura 37);
- Operação da ETA, consorciada com blendagem das águas com caminhão pipa (inicial com 20% até os 50% atuais);
- Estudo de geofísica e perfuração de novo poço tubular profundo – desativado devido a problemas com as concentrações de cloreto;
- Estudo de alternativas para captação de água no rio Doce.

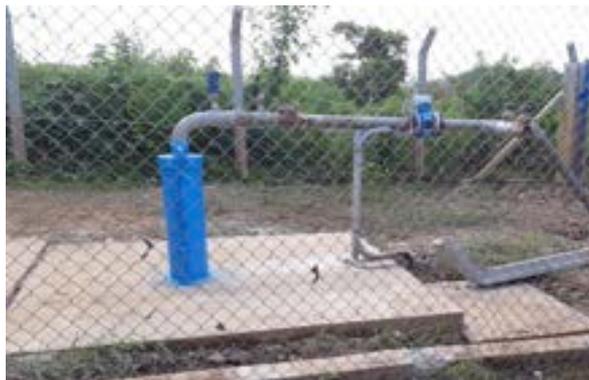
Figura 38 - Poço tubular em Pedra Corrida

Na área da ETA de Pedra Corrida, em Periquito-MG, a Fundação Renova perfurou um poço tubular com vazão de 6,7 L/s (Figura 38), como captação alternativa, e uma adutora ligando o poço a ETA. As fotos a seguir ilustram a obra executada.

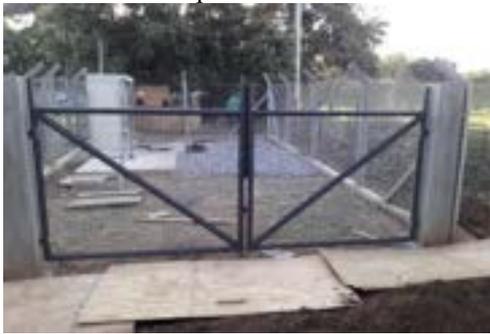
Figura 39 – Urbanização e cercamento da área no padrão COPASA.

A Fundação Renova executou obras no poço para atendimento dos padrões da COPASA, como urbanização e cercamento da área (Figura 39), construção de novo padrão de energia (Figura 40) e a construção de 750 m de adutora com diâmetro de 110 mm, ligando a captação alternativa ao novo STA do poço (Figura 41).

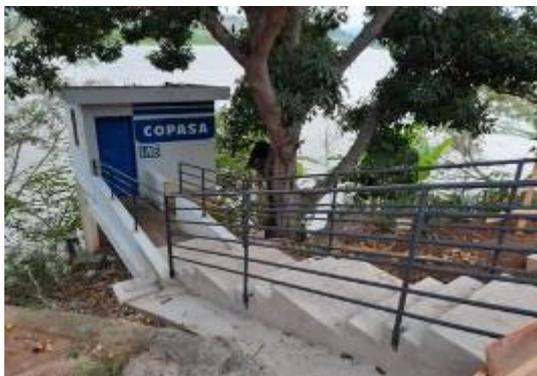
Figura 42 - instalação de guarda-corpo para segurança dos operadores e pintura do prédio da captação.

Na captação principal, obras foram executadas, como pavimentação, instalação de guarda-corpo para segurança dos operadores, nivelamento de piso, pintura do prédio da captação e cercamento total da área. As Figuras 42, 43 e 44 mostram as melhorias executadas.

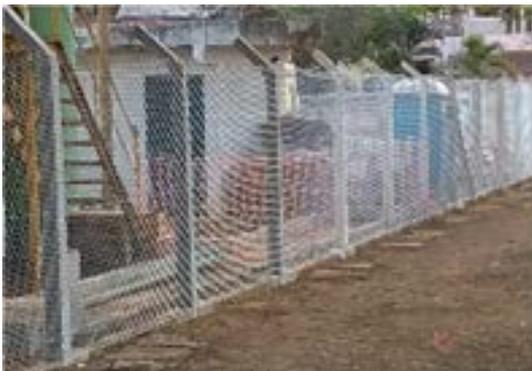
Figura 45 - Cercamento da área da ETA.

- Cercamento da área da ETA (Figura 45);
- Instalação de telhado na casa de químicos e casa de bombas (Figura 46);
- Reforço de estruturas na casa de químicos (Figura 47);
- Passarelas de segurança e operação da ETA (Figura 48);
- Construção de contenção de químicos;
- Construção da infraestrutura para o STA do poço.

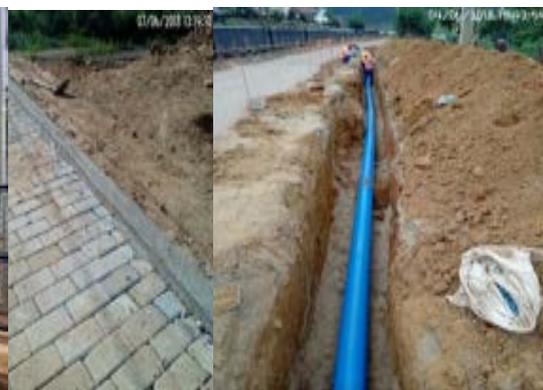
Figura 50 - Adutora (ligando os poços a nova EAB).

Na ETA da COPASA do município de Resplendor-MG, a Fundação Renova realizou intervenções no sistema de captação alternativa (poços tubulares) (Figura 49) e em barramento no córrego Barroso, com obras de urbanização e padronização dos poços, seguindo o padrão da COPASA, adutora (ligando os poços a nova EAB) (Figura 50), sistema de tratamento (filtros e abrandador) (Figura 51), reforma no barramento e construção de novo padrão de energia (Figura 52). As intervenções no sistema de captação principal envolveram a construção de nova elevatória de água bruta (EAB). As fotos a seguir mostram as obras executadas.

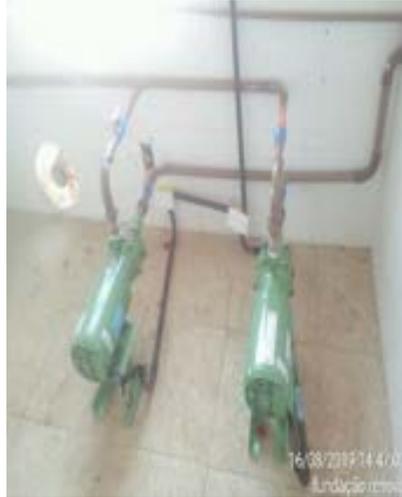
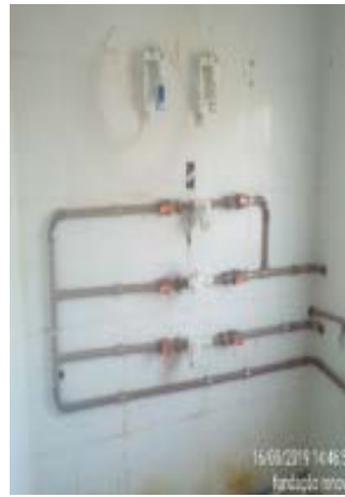
Figura 53 - Reforma do sistema de cloro gasoso.

Na Estação de Tratamento de Água as intervenções realizadas contemplaram a reforma do sistema de cloro gasoso (Figura 53), a instalação de medidor de vazão na calha Parshall (Figura 54), a impermeabilização dos filtros com a troca do material filtrante (Figura 55), reparo nas vias de acesso e o fornecimento de equipamentos de laboratório e de bombas dosadoras.

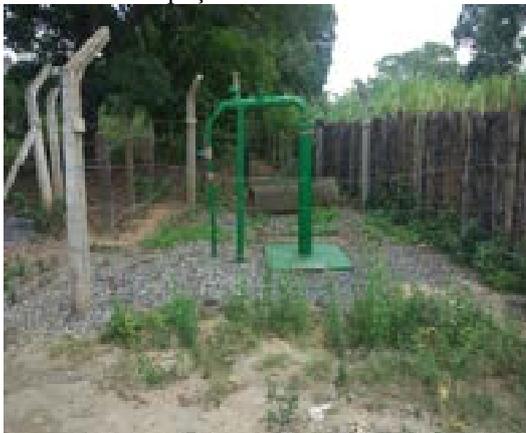
Figura 56 - Captação alternativa, independente do rio Doce, com a perfuração e instrumentação de um novo poço tubular.

- Captação alternativa, independente do rio Doce, com a perfuração e instrumentação de um novo poço tubular (Figura 56);
- Fornecimento e instalação de um sistema de tratamento de água para poço tubular (filtros e abrandadores) (Figura 57). A unidade possui um filtro de zeólitas com sistema de retrolavagem em automático (Figura 58), dois abrandadores com regeneração em automático, um filtro com carvão ativado (Figura 59), um tanque de contato de 5 m³ e dois tanques de preparo de solução salina;
- Revitalização do reservatório de água tratada, com limpeza, pintura, instalação de guarda-corpo fixo e reparos na estrutura da escada interna e externa (Figura 60).

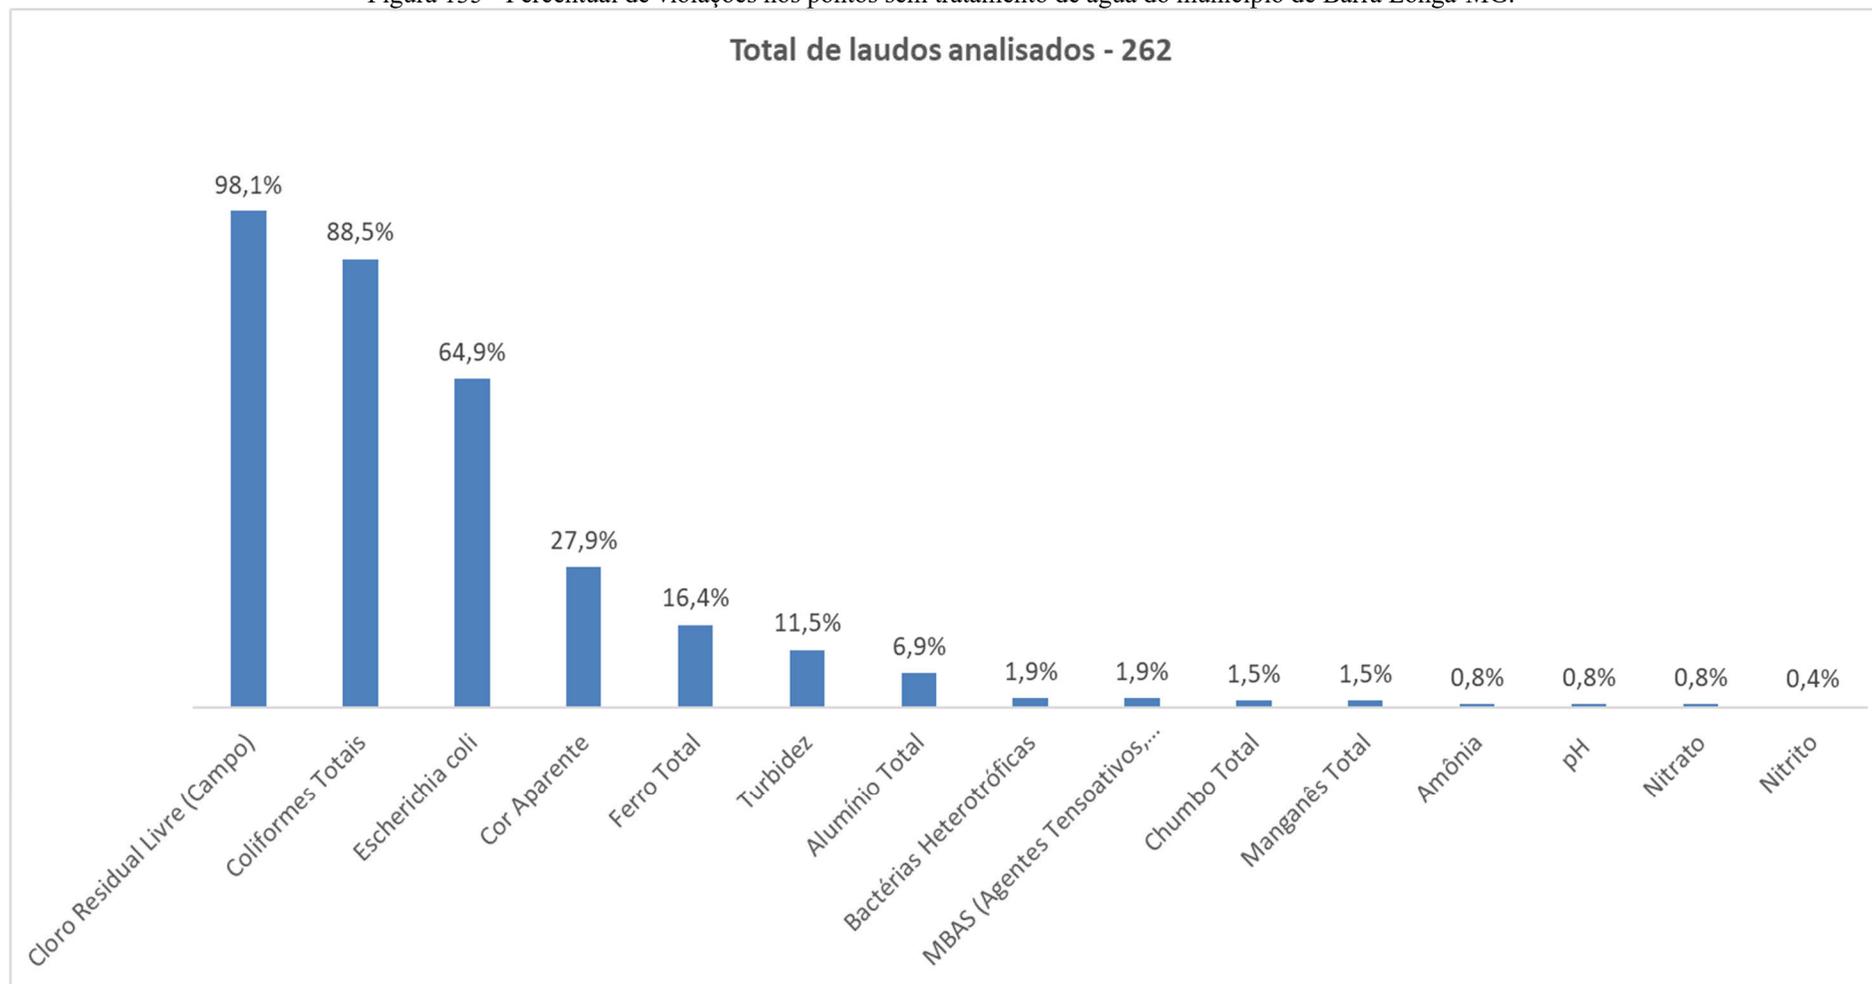
A Figura 135 apresenta o percentual de não conformidade para os parâmetros em pontos sem tratamento de água que estão fora dos limites, ou por terem excedido os valores máximos permitidos ou, no caso dos parâmetros cloro residual livre e pH, por estarem fora dos intervalos aceitos para consumo humano no município de Barra Longa-MG. Em ordem decrescente, as ocorrências desses percentuais de não conformidades para cada parâmetro foram de: cloro residual livre (98,1%); coliformes totais (88,5%); *Escherichia coli* (64,9%); cor aparente (27,9%); ferro total (16,4%); turbidez (11,5%); alumínio total (6,9%); bactérias heterotróficas e MBAS (Surfactantes) (1,9%); chumbo total e manganês total (1,5%); amônia, pH e nitrato (0,8%) e nitrito (0,4%).

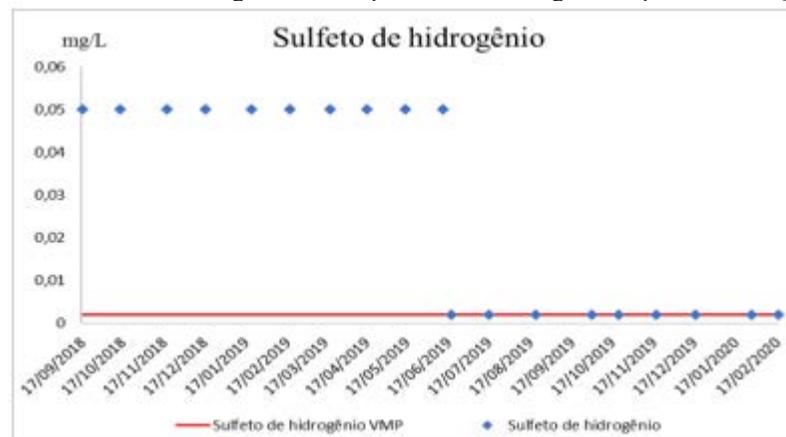
Figura 148 - Monitoramento de sulfeto de hidrogênio (mg/L) na água bruta da ETA do SAA Barra Longa no município de Barra Longa-MG, período PMQACH.

Os valores idênticos repetidos e acima do limite definido pela legislação aplicável para as amostras de água bruta, se deve ao fato dos limites de quantificação dos métodos de análise utilizados pelos laboratórios responsáveis pelos ensaios no período de monitoramento serem iguais ou superiores ao VMP para água bruta, apesar de atenderem ao VMP estabelecido para a água tratada na PRC N°5/2017. Cabe destacar que os resultados obtidos são, portanto, inconsistentes com a exata avaliação do enquadramento dos parâmetros segundo a Resolução CONAMA n° 357/2005, mas ainda assim consistentes com o limite estabelecido pela PRC n° 5/2017. Os parâmetros sulfeto de hidrogênio e os agrotóxicos aldrin + dieldrin, endrin, pesticida DDT (diclorodifeniltricloreto) e seus derivados, de toda forma, não têm nenhuma correlação com o rejeito da barragem nem com o lançamento dos esgotos sanitários, nem com a agricultura atualmente realizada na bacia hidrográfica. Esses agrotóxicos estão com o uso proibido no Brasil, conforme a lei n° 11.936 de 14 de maio de 2009.

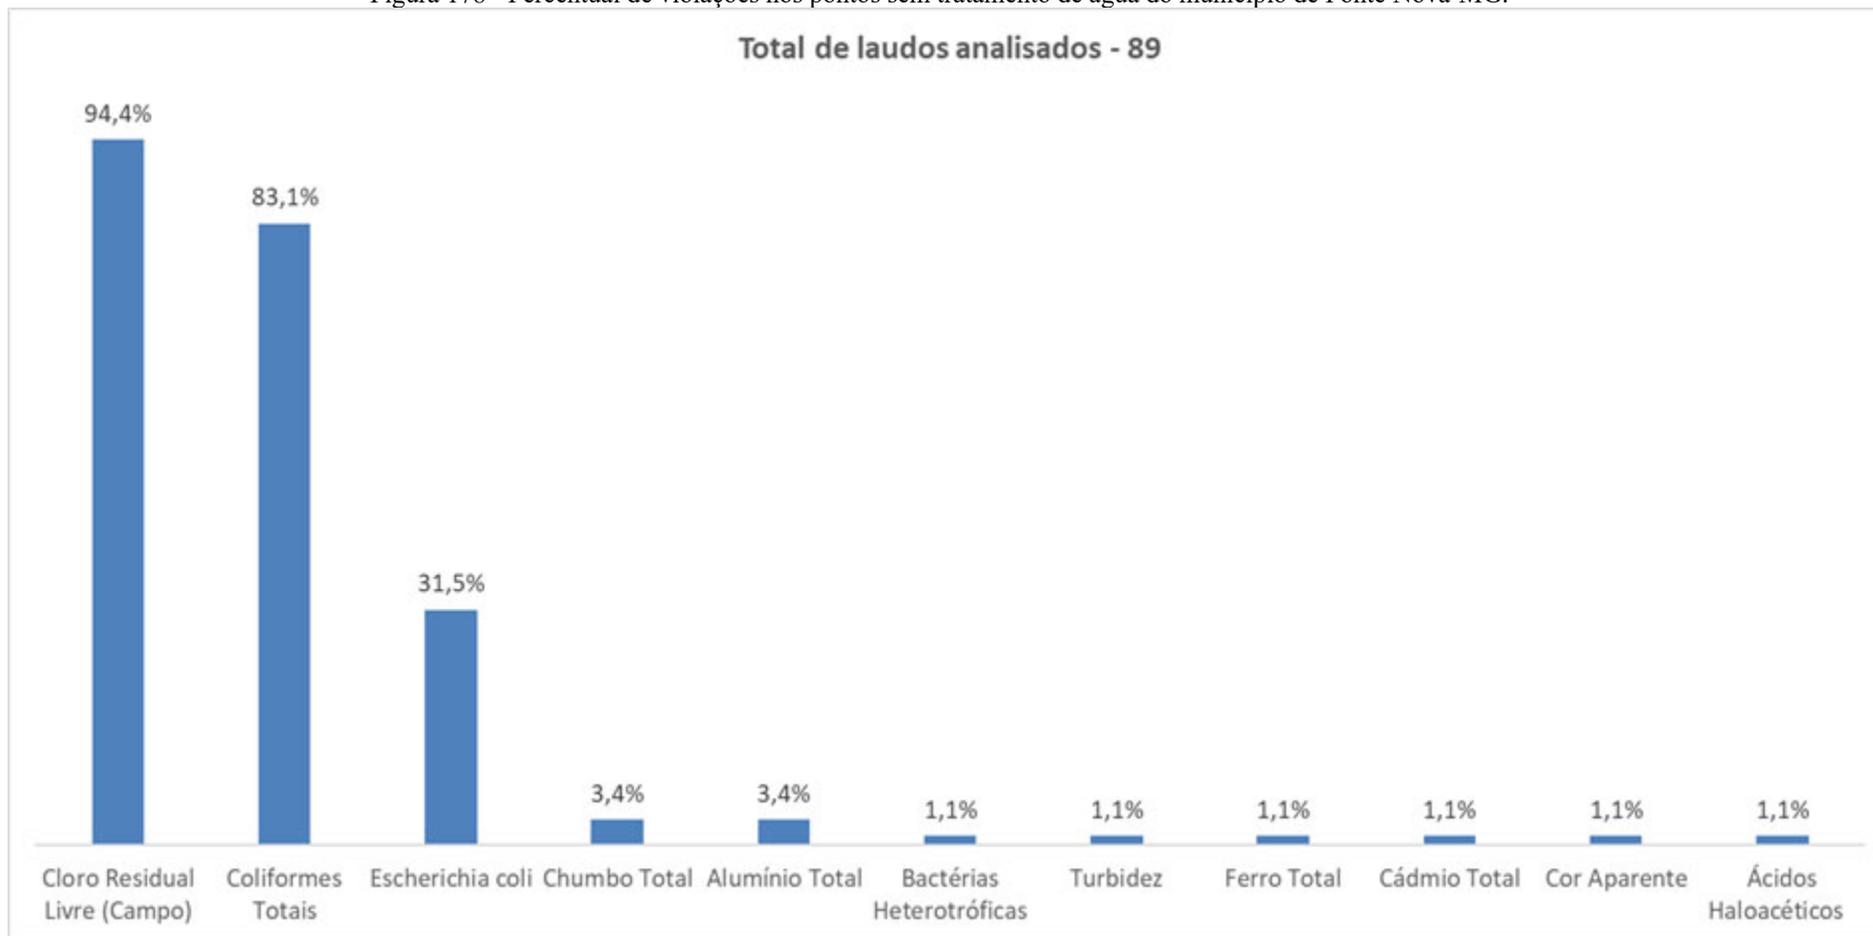
A Figura 178 apresenta o percentual de não conformidade para os parâmetros em pontos sem tratamento de água que estão fora dos limites, ou por terem excedido os valores máximos permitidos ou, no caso dos parâmetros cloro residual livre e pH, por estarem fora dos intervalos aceitos para consumo humano no município de Ponte Nova-MG. Em ordem decrescente, as ocorrências desses percentuais de não conformidades para cada parâmetro foram de: cloro residual livre (94,4%); coliformes totais (83,1%); *Escherichia coli* (31,5%); chumbo total e alumínio total (3,4%); bactérias heterotróficas, turbidez, ferro total, cádmio total, cor aparente e ácidos haloacéticos (1,1%).

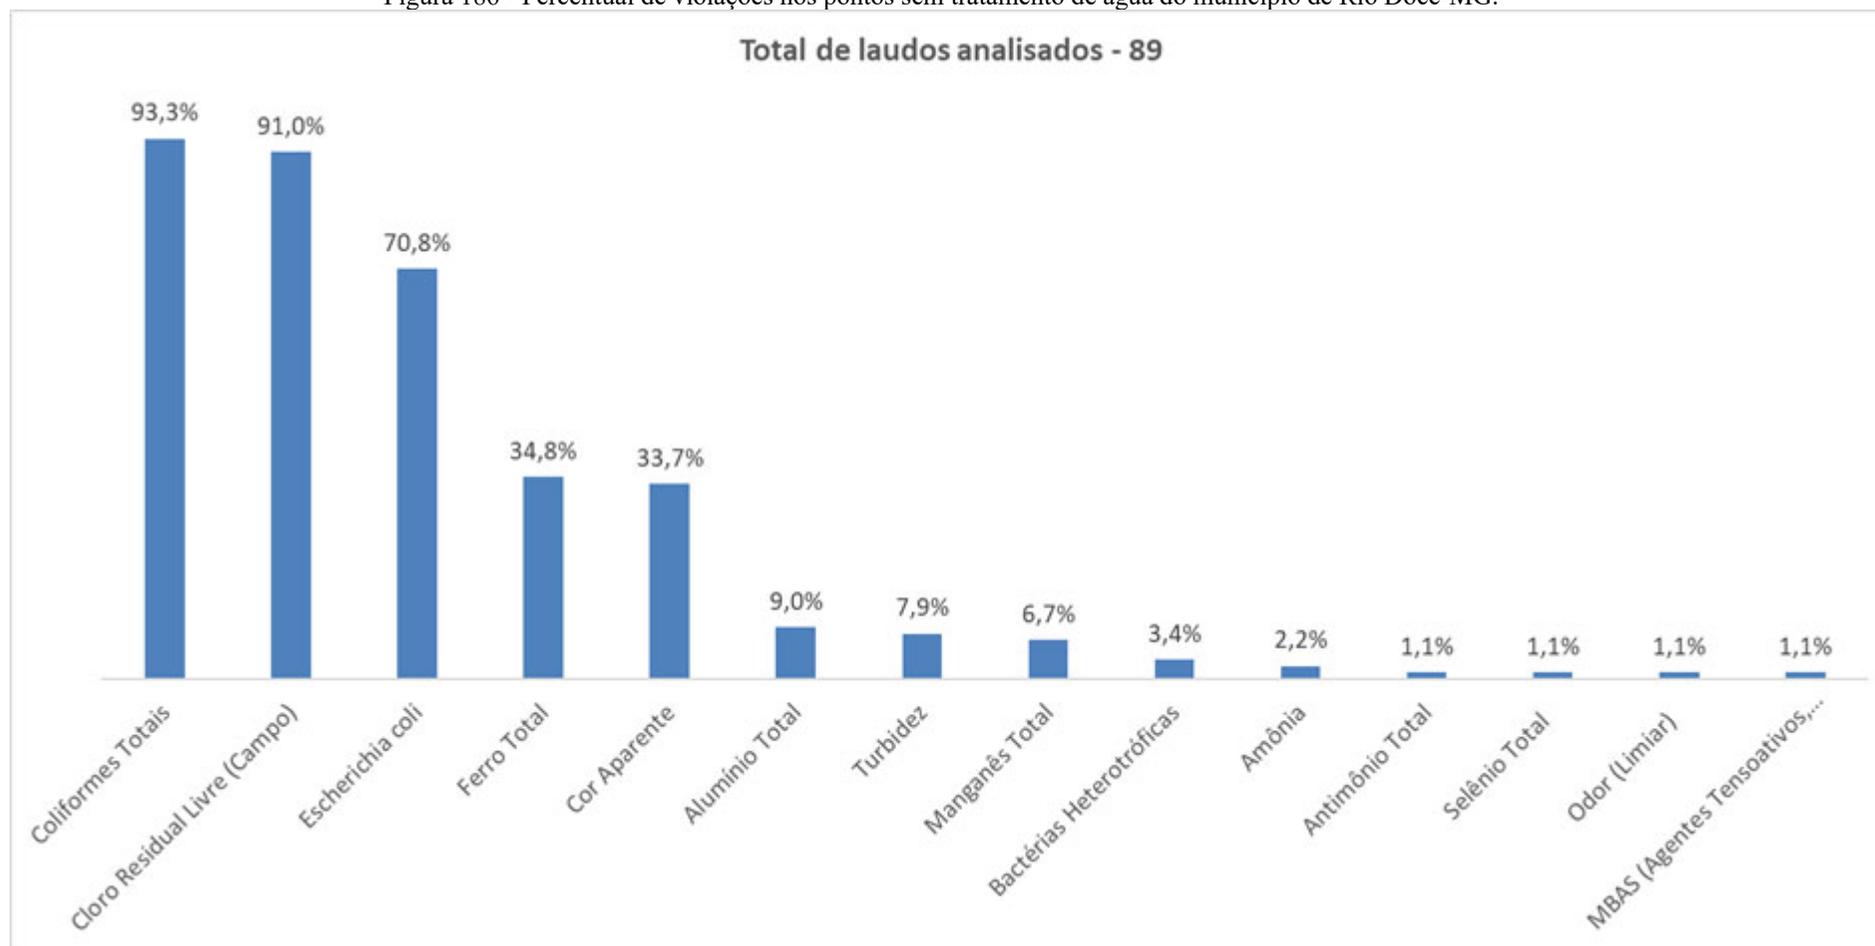
A Figura 186 apresenta o percentual de não conformidade para os parâmetros em pontos sem tratamento de água que estão fora dos limites, ou por terem excedido os valores máximos permitidos ou, no caso dos parâmetros cloro residual livre e pH, por estarem fora dos intervalos aceitos para consumo humano no município de Rio Doce-MG. Em ordem decrescente, as ocorrências desses percentuais de não conformidades para cada parâmetro foram de: coliformes totais (93,3%); cloro residual livre (91,0%); *Escherichia coli* (70,8%); ferro total (34,8%); cor aparente (33,7%); alumínio total (9,0%); turbidez (7,9%); manganês total (6,7%); bactérias heterotróficas (3,4%); amônia (2,2%); antimônio total, selênio total, odor e MBAS (Surfactantes) (1,1%).

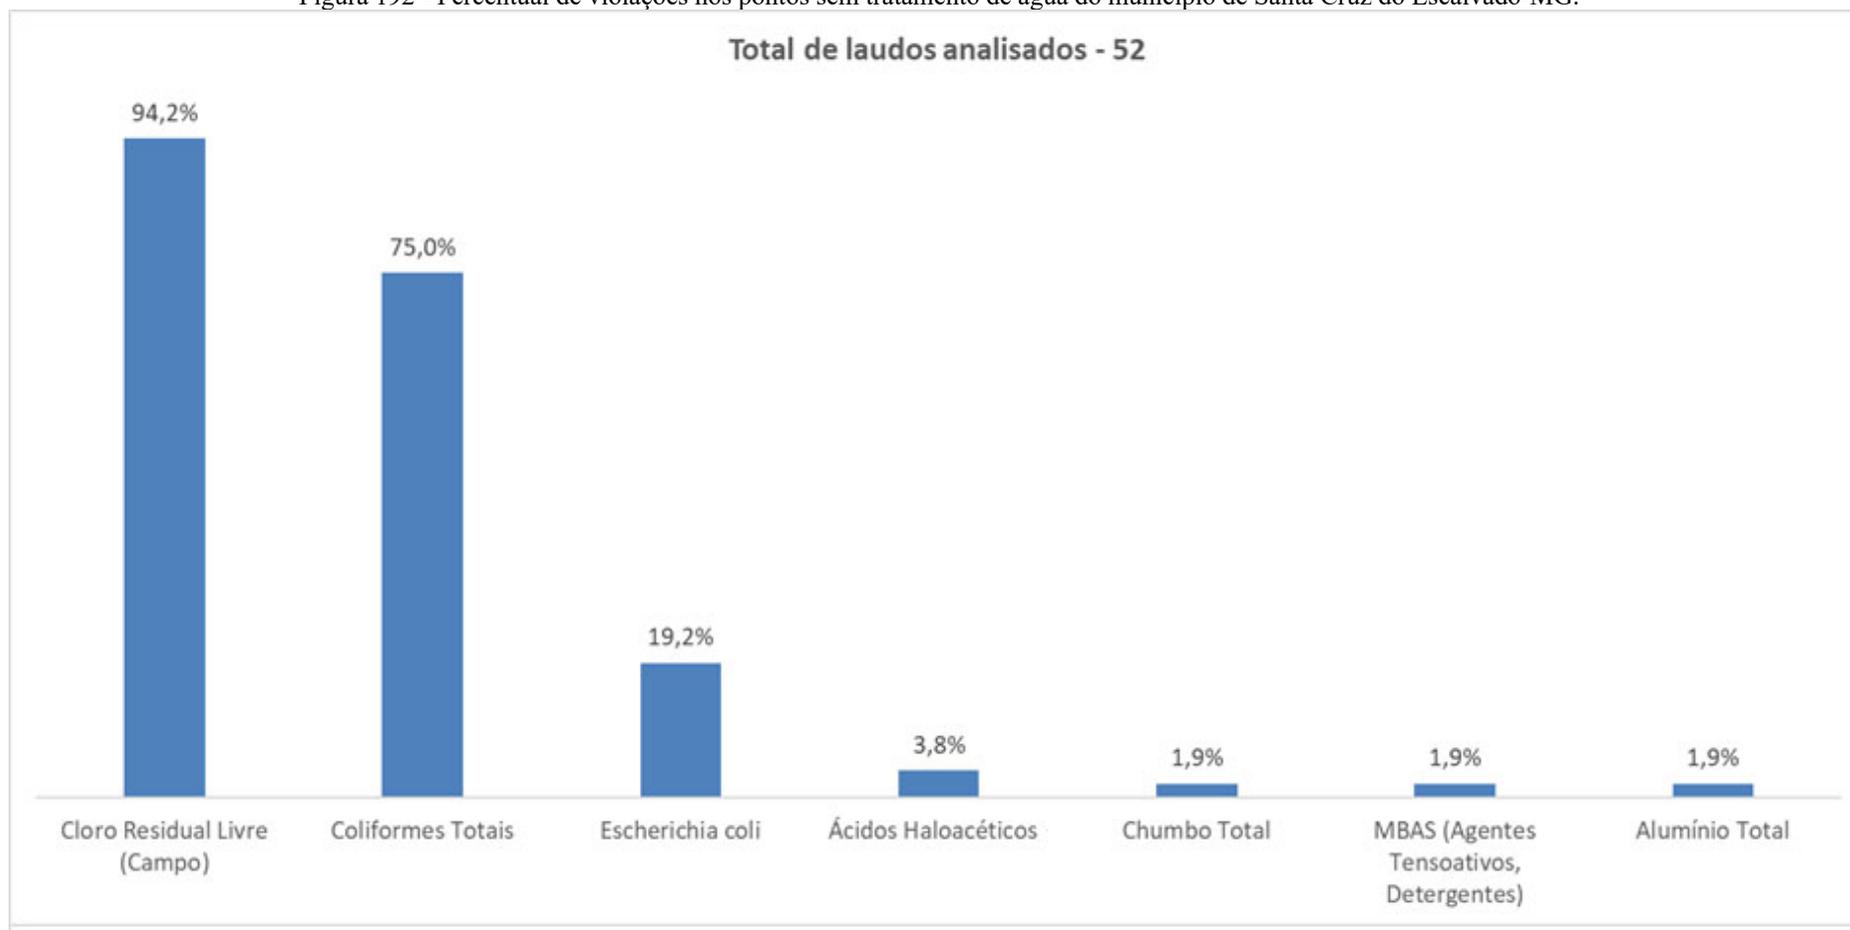
A Figura 192 apresenta o percentual de não conformidade para os parâmetros em pontos sem tratamento de água que estão fora dos limites, ou por terem excedido os valores máximos permitidos ou, no caso dos parâmetros cloro residual livre e pH, por estarem fora dos intervalos aceitos para consumo humano no município de Santa Cruz do Escalvado-MG. Em ordem decrescente, as ocorrências desses percentuais de não conformidades para cada parâmetro foram de: cloro residual livre (94,2%); coliformes totais (75,0%); *Escherichia coli* (19,2%); ácidos haloacéticos (3,8%); chumbo total, MBAS (Surfactantes) e alumínio total (1,9%).

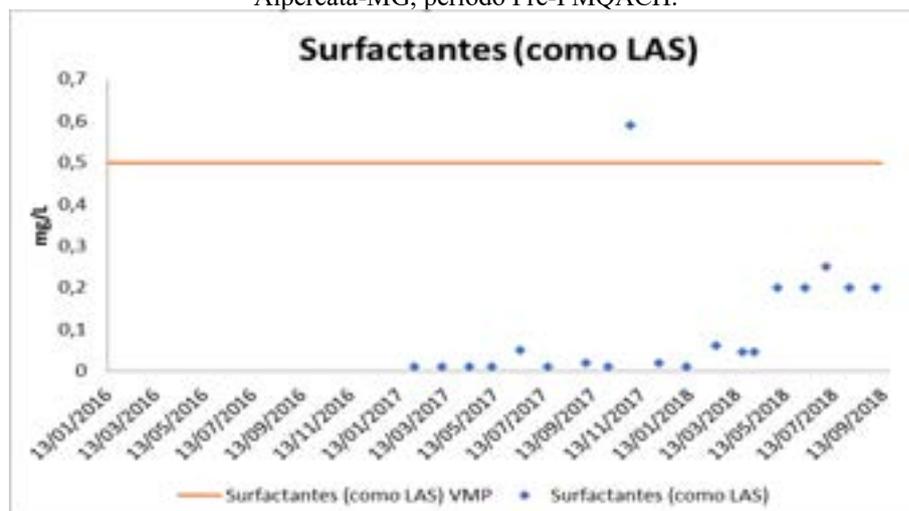
Figura 466 - Monitoramento de surfactantes (mg/L) na água tratada da ETA Alpercata no municípios de Alpercata-MG, período Pré-PMQACH.

O parâmetro surfactantes (Figura 466), como LAS, apresentou um único valor de concentração acima do limite no dia 31/10/2017.

Dentre um total de 19 (dezenove) resultados desse parâmetro, 1 (um) ultrapassou o limite estabelecido no Anexo XX da PRC nº 5/2017.

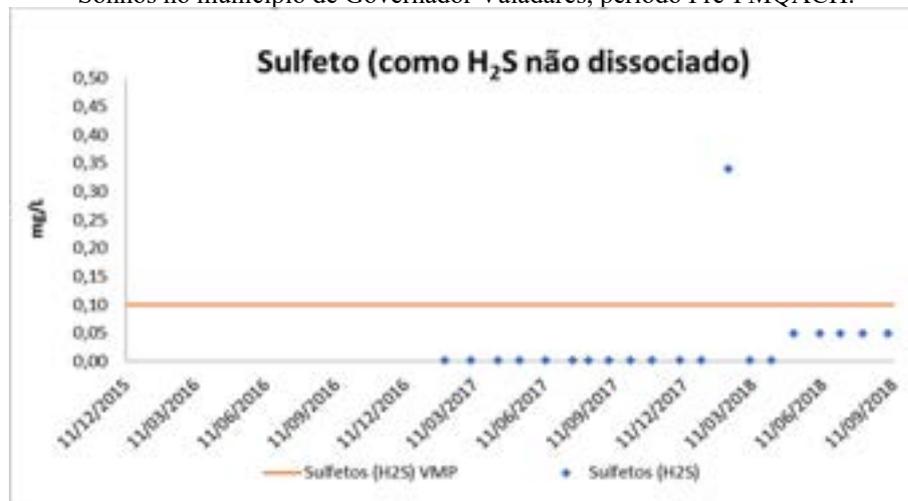
Figura 545 - Monitoramento de sulfeto, como H_2S não dissociado (mg/L), na água tratada na ETA Recanto dos Sonhos no município de Governador Valadares, período Pré-PMQACH.

O desenquadramento dos parâmetros microcistina e sulfeto, como H_2S não dissociado, os quais foram monitorados nas mesmas datas, corresponde a 5% dentre um total das 20 ensaios realizados entre fev/2017 e set/2018, para cada um dos parâmetros.

O pico de concentração de microcistina, assim como o aumento de sulfeto, foi mensurado no dia 07/02/2018, data imediatamente anterior ao do registro de resultados acima do limite para esses mesmos parâmetros nas ETAs Cachoeira Escura, Pedra Corrida e Santa Rita, localizadas a montante do ETA Recanto dos Sonhos. O registro de aumento desses

A concentração elevada de microcistina (Figura 544) no dia 7/2/2018, concomitante a presença de coliformes totais, e ao aumento de sulfeto (Figura 545), como H₂S não dissociado,

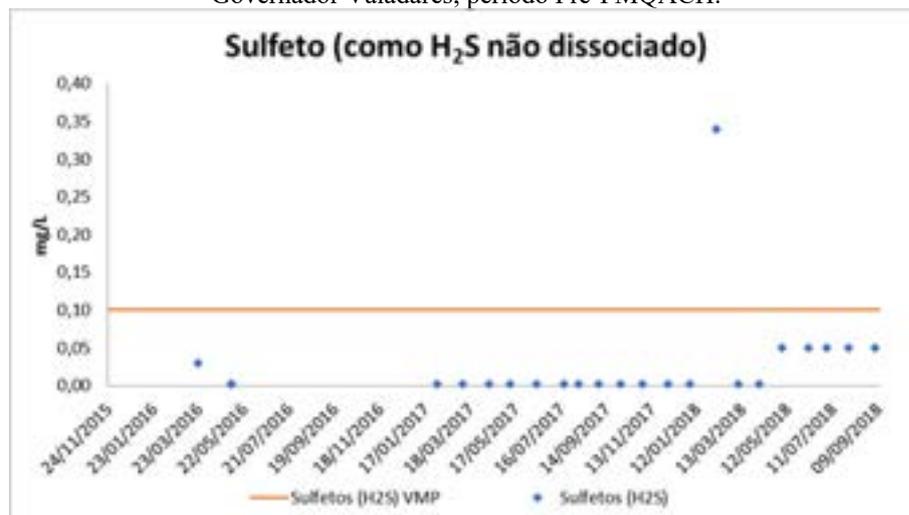
Figura 612 - Monitoramento de Sulfeto (H_2S) (mg/L) na água tratada da ETA Central no município de Governador Valadares, período Pré-PMQACH.

O monitoramento do parâmetro sulfeto, como H_2S (Figura 612) apresentou 1 (um) resultado acima do limite estabelecido no Anexo XX da PRC nº 5/2017. Dentre as 23 (vinte e três) análises realizadas, o único valor acima do limite representa 4,3% de amostras desenquadradas.

A concentração de sulfeto acima do limite em 07/02/2018, coincidindo com o aumento da concentração do parâmetro bromato, pode indicar uma instabilidade no processo de tratamento da água o que favoreceria o aumento desses contaminantes.

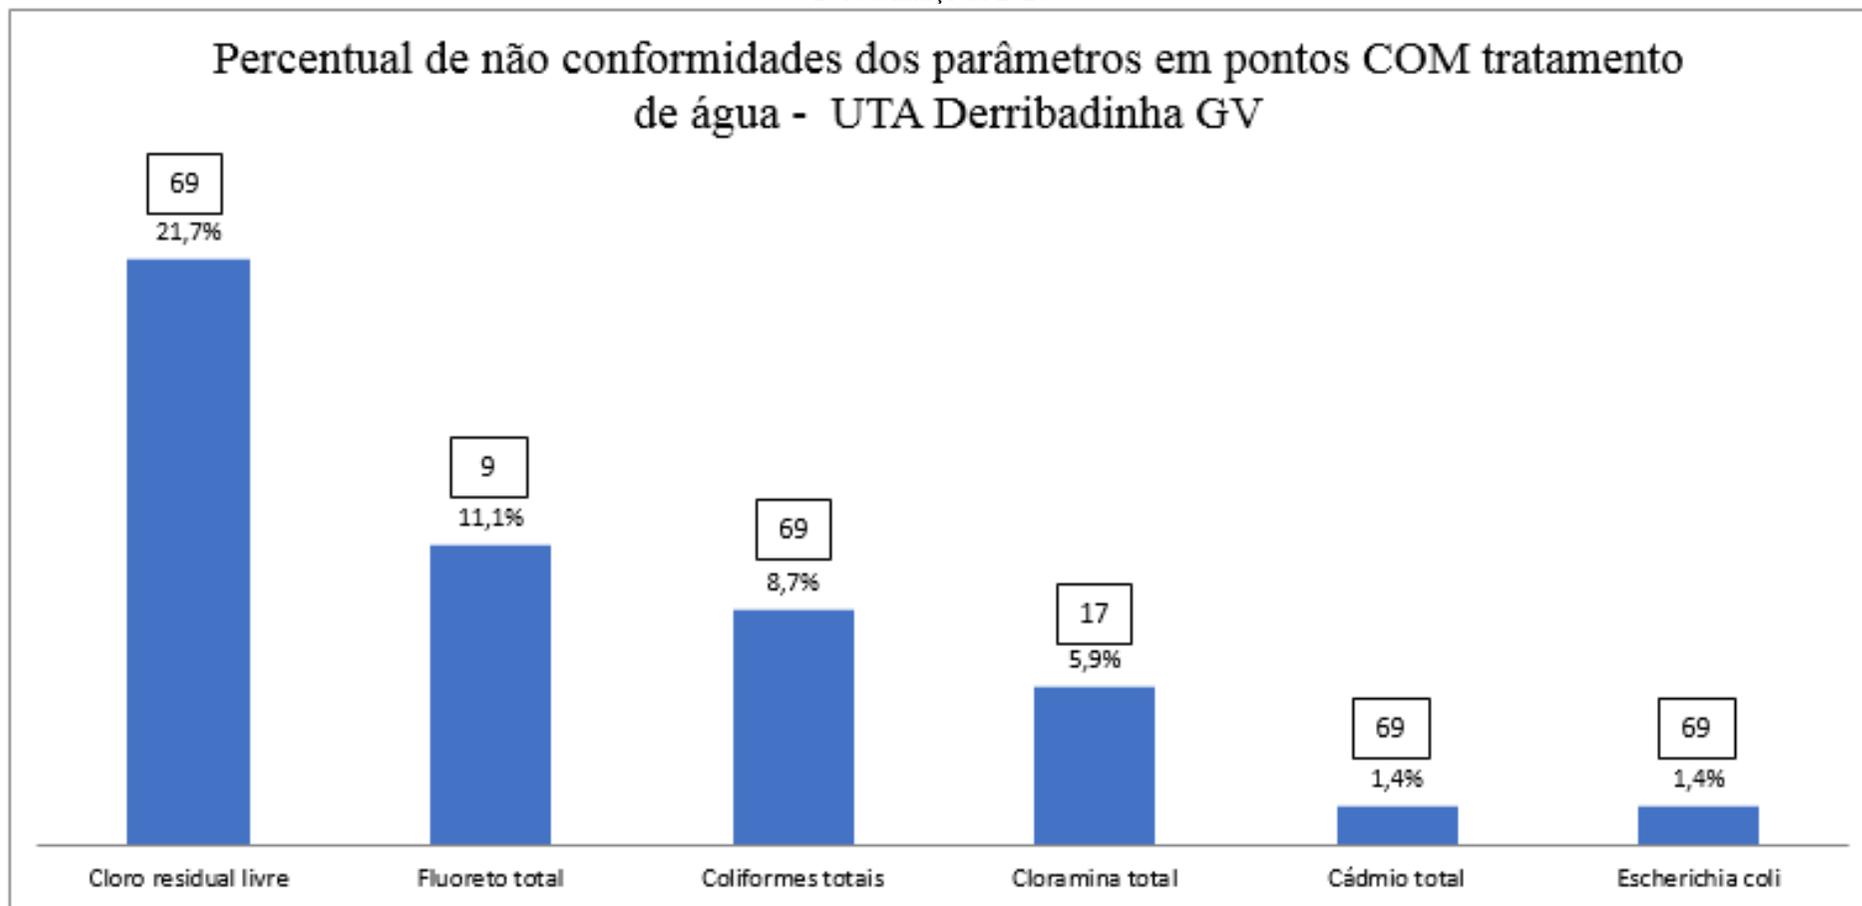
O parâmetro fluoreto total, na saída SAA UTA Derribadinha (Figura 667) apresentou, no dia 22/01/2019, 1 (um) único resultado de concentração, 8,88 mg/L, superior ao VMP estabelecido no Anexo XX da PRC nº 5/2017, dentre um total de 9 (nove) amostras analisadas. O aumento na concentração do parâmetro fluoreto total pode ser decorrente de instabilidade no processo de fluoretação da água, relacionado a fase de mistura ou a dosagem em excesso.

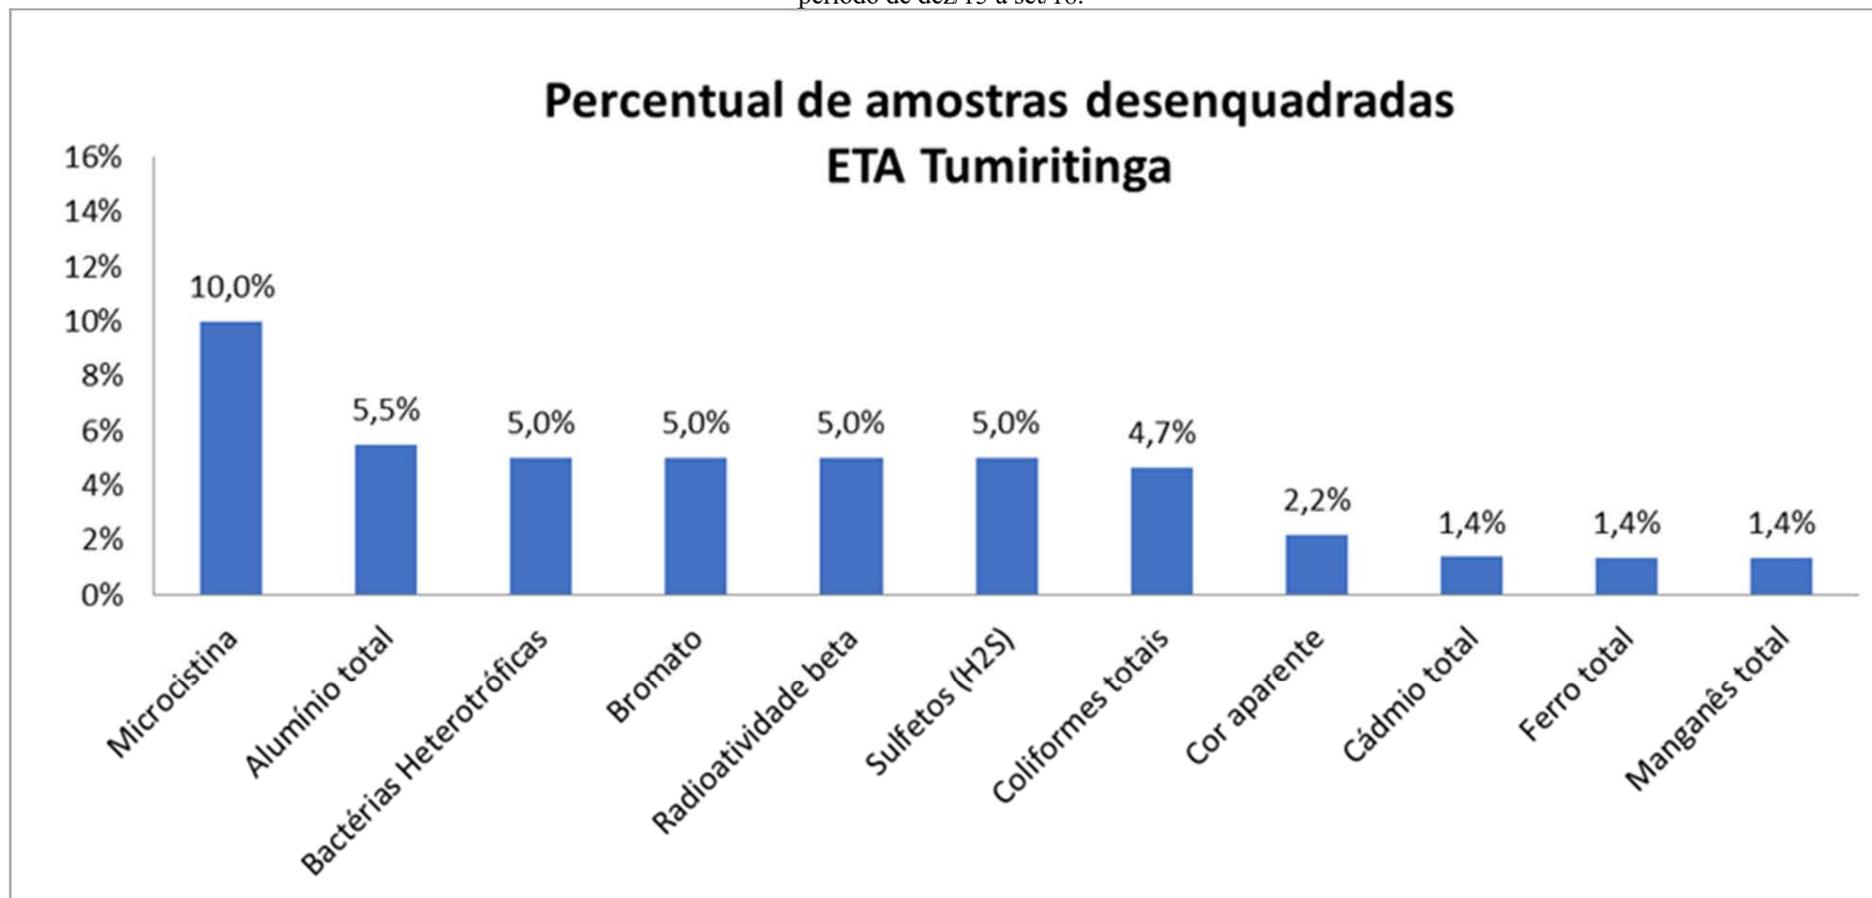
O monitoramento do ferro total (Figura 769) na saída da ETA Tumiritinga registrou a ocorrência de 1 (um) único valor acima do limite estabelecido no Anexo XX da PRC nº 5/2017, dentre as 73 (setenta e três) análises realizadas no período de nov/15 à set/18, o que corresponde a cerca de 1% de não conformidades.

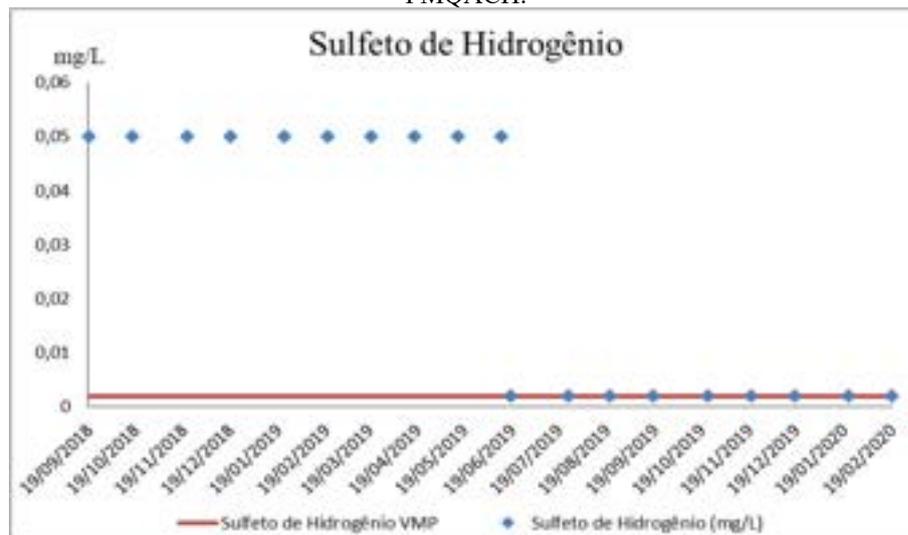
Figura 858 - Monitoramento de sulfeto de hidrogênio (mg/L) na água bruta da ETA Galiléia-MG, período PMQACH.

Da mesma forma que o observado para os agrotóxicos, o monitoramento do parâmetro sulfeto de hidrogênio na água bruta (Figuras 858), também apresentou valores idênticos repetidos e acima do respectivo limite estabelecido na Resolução CONAMA nº 357/2005, devido aos limites de quantificação dos métodos.

As Figuras 858, 859, 860 e 861 apresentam o monitoramento na água bruta de sulfeto de hidrogênio e agrotóxicos definidos na CONAMA nº 357/2005. Os valores idênticos repetidos e acima do limite definido pela legislação aplicável para as amostras de água bruta, se deve ao fato do limite de quantificação dos métodos de análise utilizados pelos laboratórios responsáveis pelos ensaios no período de monitoramento serem iguais ou superiores ao VMP para água bruta, apesar de atenderem ao VMP estabelecido para a água tratada na PRC Nº5/2017.

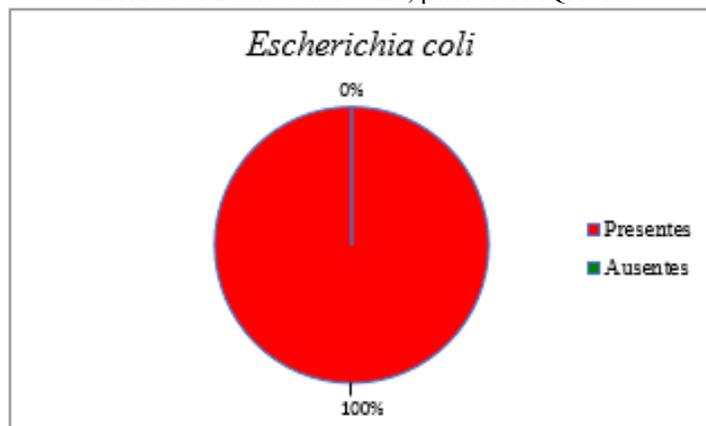
Figura 972 - Monitoramento de *E. coli* (qualitativamente) na água bruta do SAA ETA Sede Baixo Guandu-ES, período PMQACH.

A presença dos parâmetros *Escherichia coli* (Figura 972) e coliformes totais (Figura 973) na captação do SAA ETA Sede Baixa Guandu foram detectados em todas as 19 (dezenove) amostras analisadas, ou seja, em 100% das amostras.
