**RELATÓRIO DO PLANO DE MONITORAMENTO DA QUALIDADE DA
ÁGUA PARA CONSUMO HUMANO - PMQACH
julho/2021**

**RELATÓRIO DO PLANO DE MONITORAMENTO DA
QUALIDADE DA ÁGUA PARA CONSUMO HUMANO - PMQACH
NOV/2015 A MAR/2020**

Nº 013.18.13.Z.E.ETA.RLA.069.15

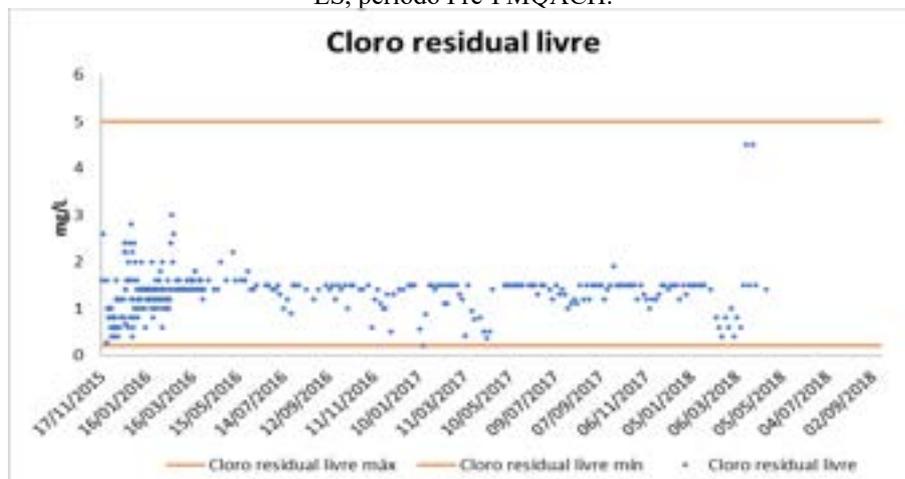
Figura 1049 - Monitoramento de cloro residual livre (mg/L) na água tratada da ETA II, município de Colatina-ES, período Pré-PMQACH.

A concentração de cloro residual livre (Figura 1049) monitorada entre nov/2015 e set/2018 apresentou 1 (um) único resultado, em 25/02/16, acima do limite de 5 mg/L estabelecido no Anexo XX da PRC nº 5/2017. Dentre as, 369 (trezentos e sessenta e nove) análises realizadas, não houve resultado de cloro residual livre abaixo do valor mínimo de 0,2 mg/L recomendado na legislação. Em relação ao número total de análises realizadas, o número de valores superiores ao limite desse parâmetro equivale a 0,3%.

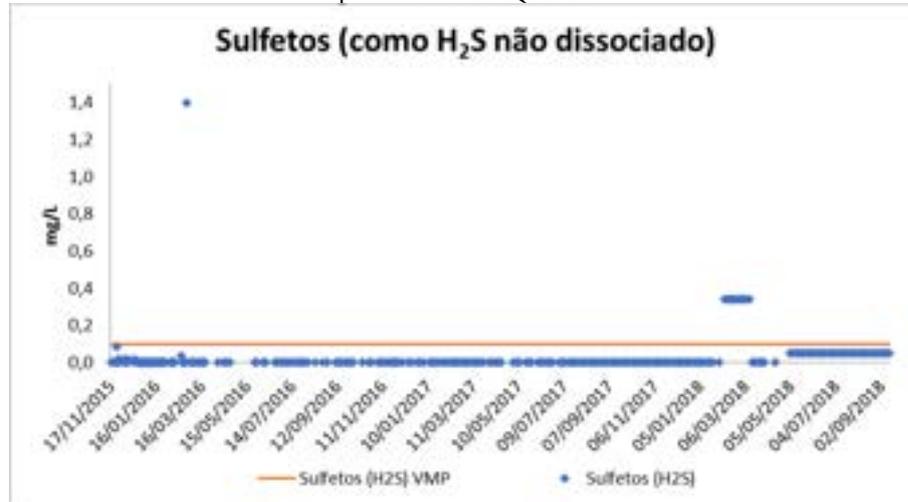
Figura 1054 - Monitoramento de Sulfeto (H_2S) (mg/L) na água tratada da ETA II, município de Colatina-ES, período Pré-PMQACH.

O monitoramento do parâmetro sulfeto (Figura 1054) registrou 10 (dez) resultados acima do limite estabelecido no Anexo XX da PRC nº 5/2017 dentre as 296 (duzentas e noventa e seis) análises realizadas, o equivalente a 3,38 4% dos resultados. A concentração mais elevada, de 1,4 mg/L, foi medida em 25/02/2016, enquanto os demais resultados acima do limite foram medidos nos meses de fevereiro e março de 2018.

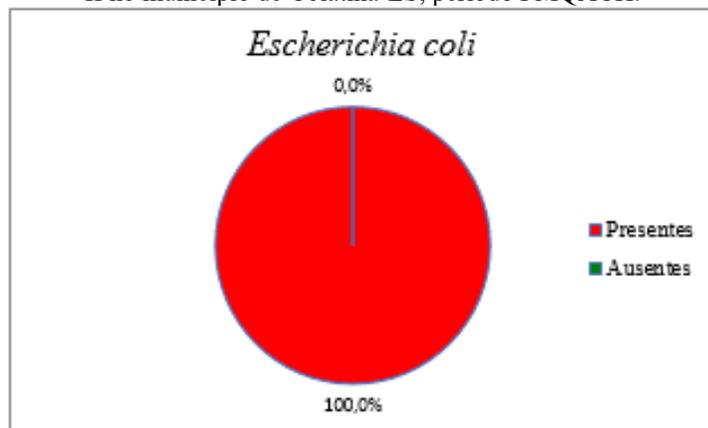
Figura 1066 - Monitoramento de *E. coli* (qualitativamente) na água bruta da ETA II no município de Colatina-ES, período PMQACH.

O parâmetro *Escherichia coli* (Figura 1066) na captação da ETA II apresentou todos os resultados com “presença”, fora do limite estabelecido no Art. 15 da Resolução CONAMA nº 357, de 17 de março de 2005, porém na saída do tratamento (Figura 1068), apenas 1,3% das amostras analisadas para o parâmetro estiveram fora do limite estabelecido.

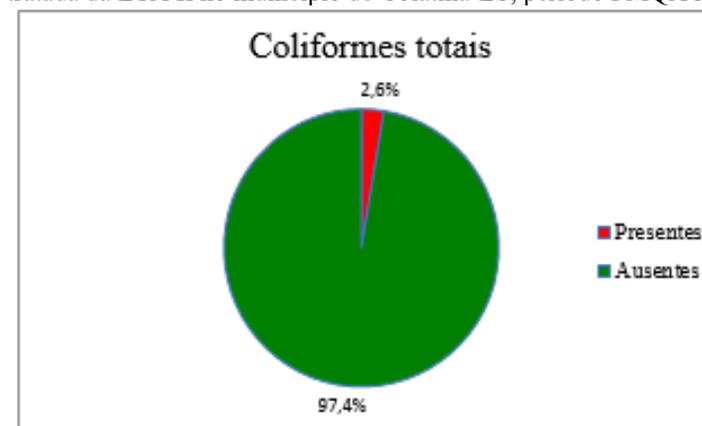
Figura 1069 - Monitoramento de coliformes totais (qualitativamente) na água tratada da ETA II no município de Colatina-ES, período PMQACH.

O parâmetro coliformes totais na saída do tratamento (Figura 1069) da ETA II apresentou 2,6% de resultados acima do VMP estabelecido no Anexo XX da PRC nº 5/2017 (Ausência em 100 mL). Os parâmetros de caracterização microbiológica não estão correlacionados ao rompimento da barragem de Fundão

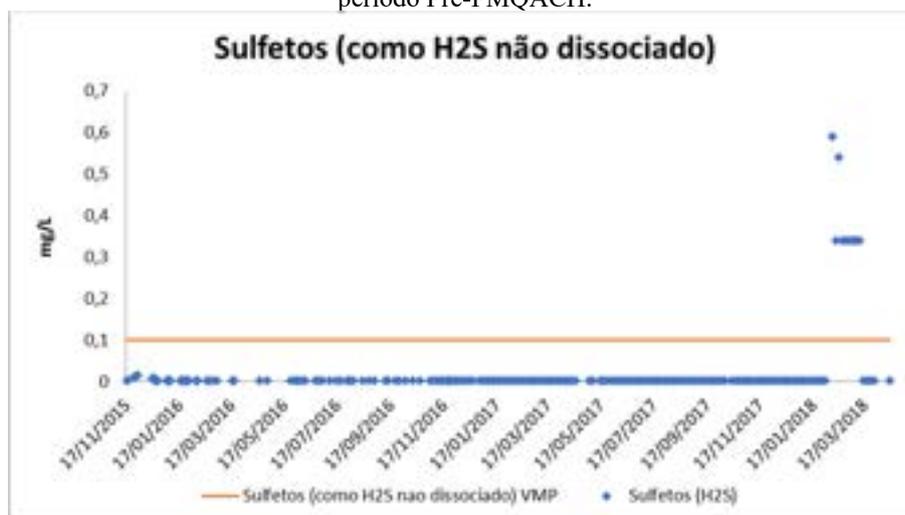
Figura 1093 - Monitoramento de Sulfeto (H₂S) (mg/L) na água tratada da ETA IV, município de Colatina-ES, período Pré-PMQACH.

O monitoramento do parâmetro sulfeto (Figura 1093) registrou 9 (nove) resultados acima do limite de 0,1 mg/L estabelecido no Anexo XX da PRC nº 5/2017 dentre as 236 (duzentas e trinta e seis) análises realizadas, ou seja, 3,81% de amostras desenhadradas. O valor máximo de concentração de 0,59 mg/L foi medido em 08/02/2018 e todas os demais resultados acima do limite foram detectados nos meses de fevereiro e março de 2018.

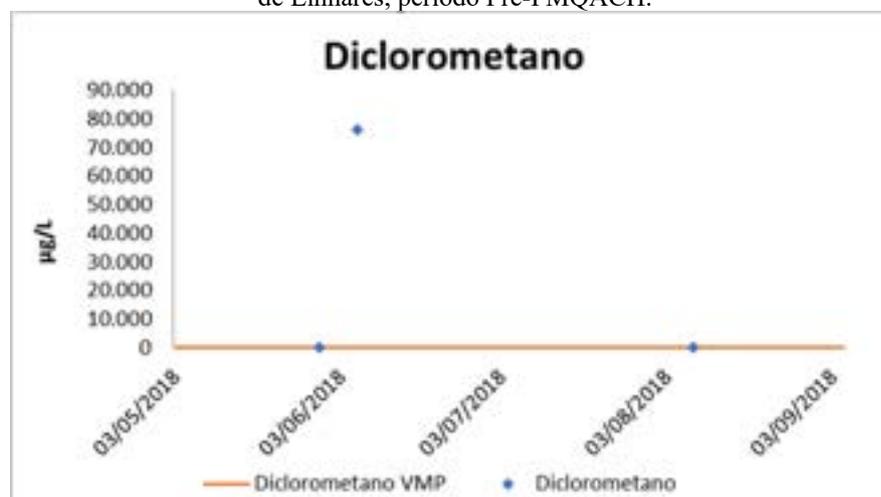
No dia 06/06/2018 foi identificada a presença de diclorometano (Figura 1310), ou cloreto de metileno, em concentração superior ao limite estabelecido no Anexo XX da PRC nº 5/2017. O diclorometano é um composto organoclorado que é degradado pela luz, se mantém no estado líquido a temperatura ambiente e apresenta baixa solubilidade na água. A ocorrência

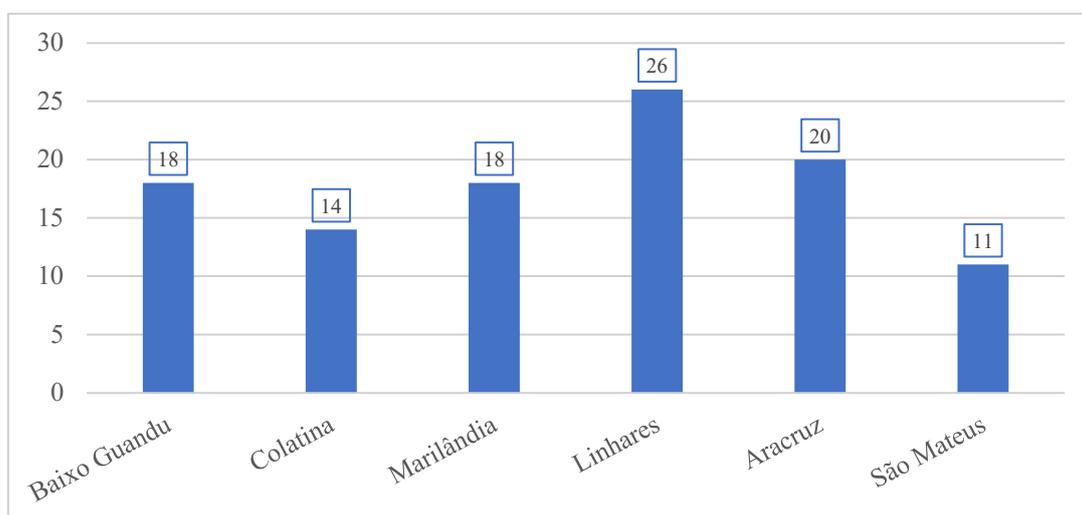
Número total de parâmetros com violações obtido com o monitoramento de 106 pontos localizados em 6 municípios do Estado do Espírito Santo.
