## **Câmara Técnica de Saúde**

### **Grupo Técnico da Água**

#### **2° Boletim Trimestral Informativo da Qualidade da Água para Consumo Humano**

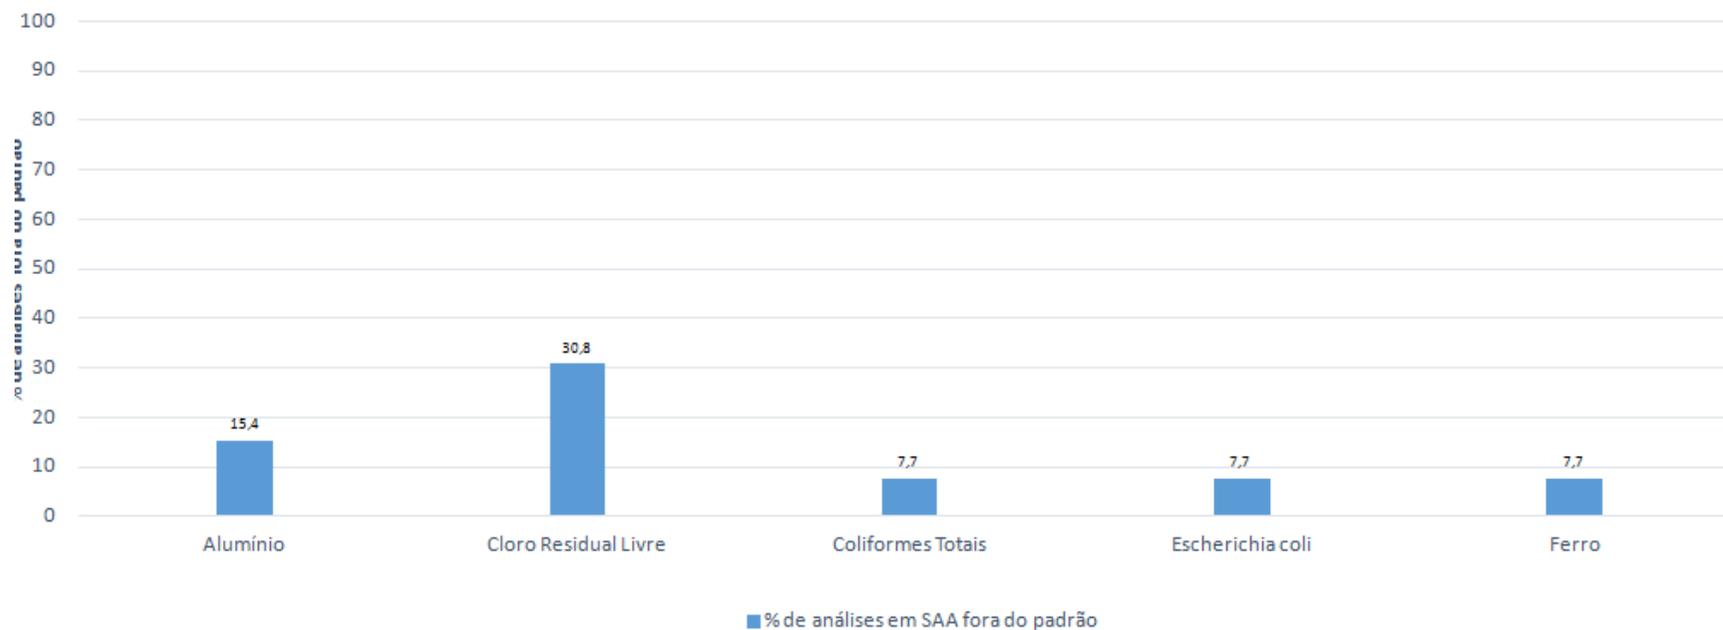
Figura 1: Análises de água para o consumo humano com resultados insatisfatórios no período de 17/12/18 - 17/03/19, Aimorés-MG

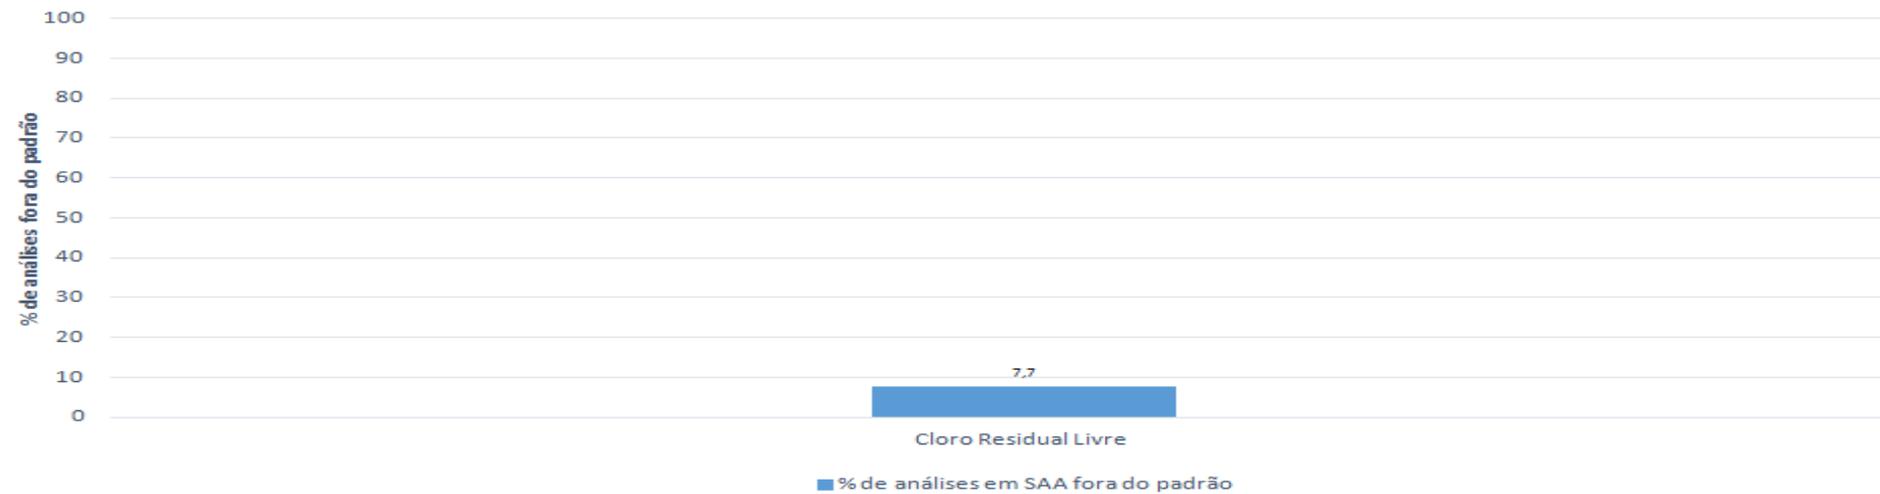
Figura 1: Análises de água para o consumo humano com resultados insatisfatórios no período de 17/12/18-17/03/19, Alpercata-MG

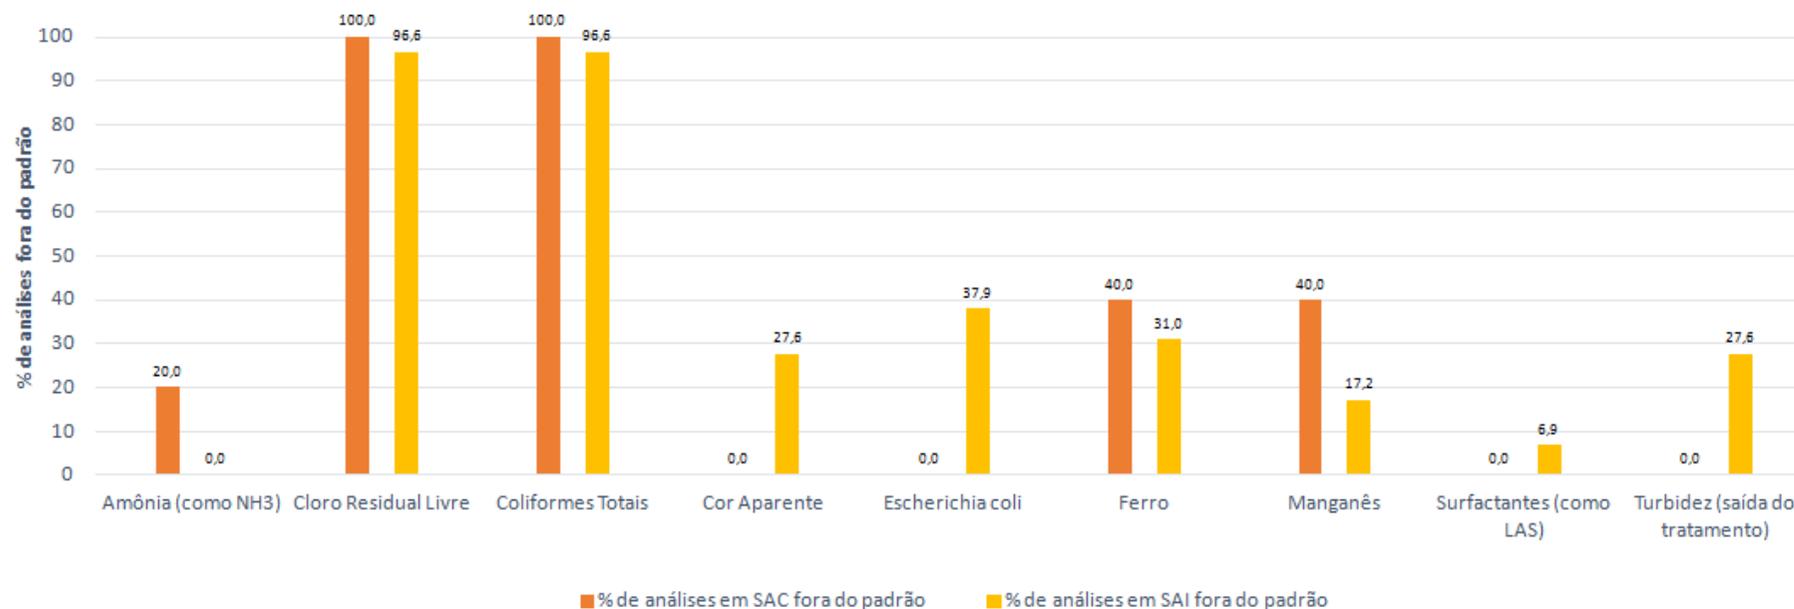
**Figura 1: Análises de água para o consumo humano com resultados insatisfatórios no período de 17/12/18 - 17/03/19, Fernandes Tourinho-MG**

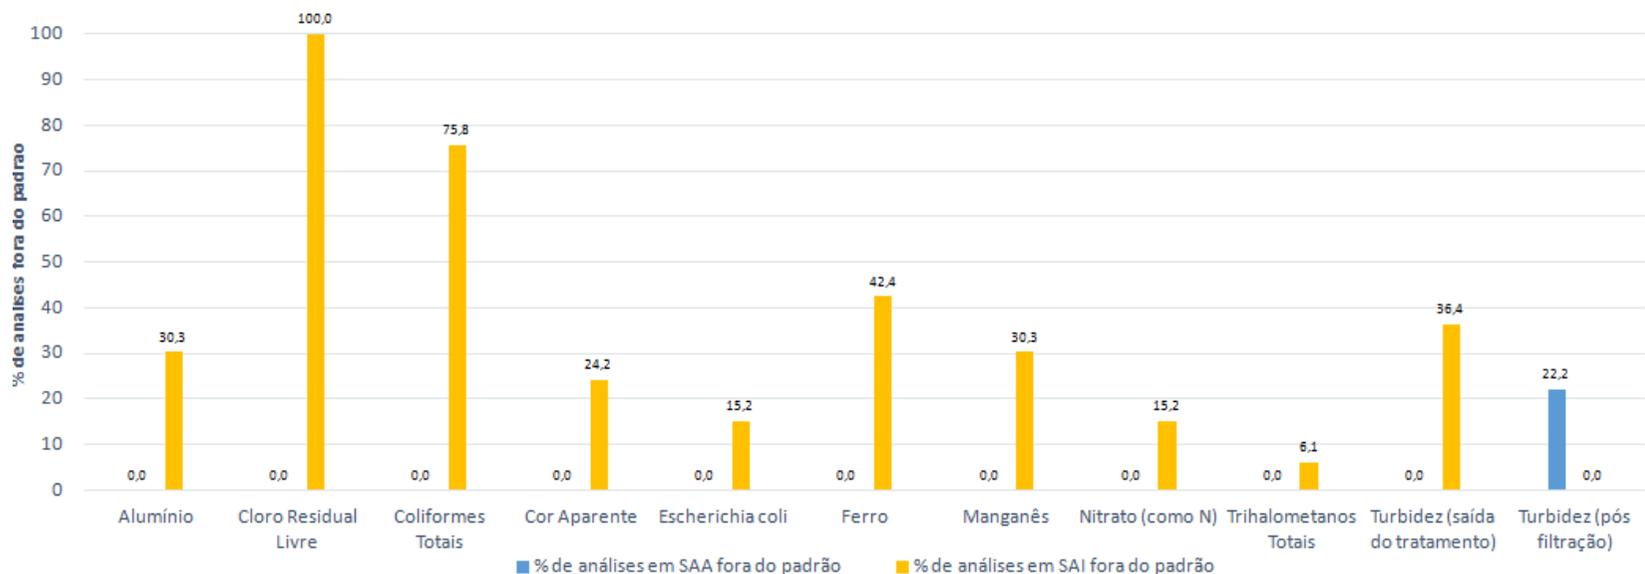
**Figura 1: Análises de água para o consumo humano com resultados insatisfatórios no período de 17/12/18 - 17/03/19, Galileia-MG**

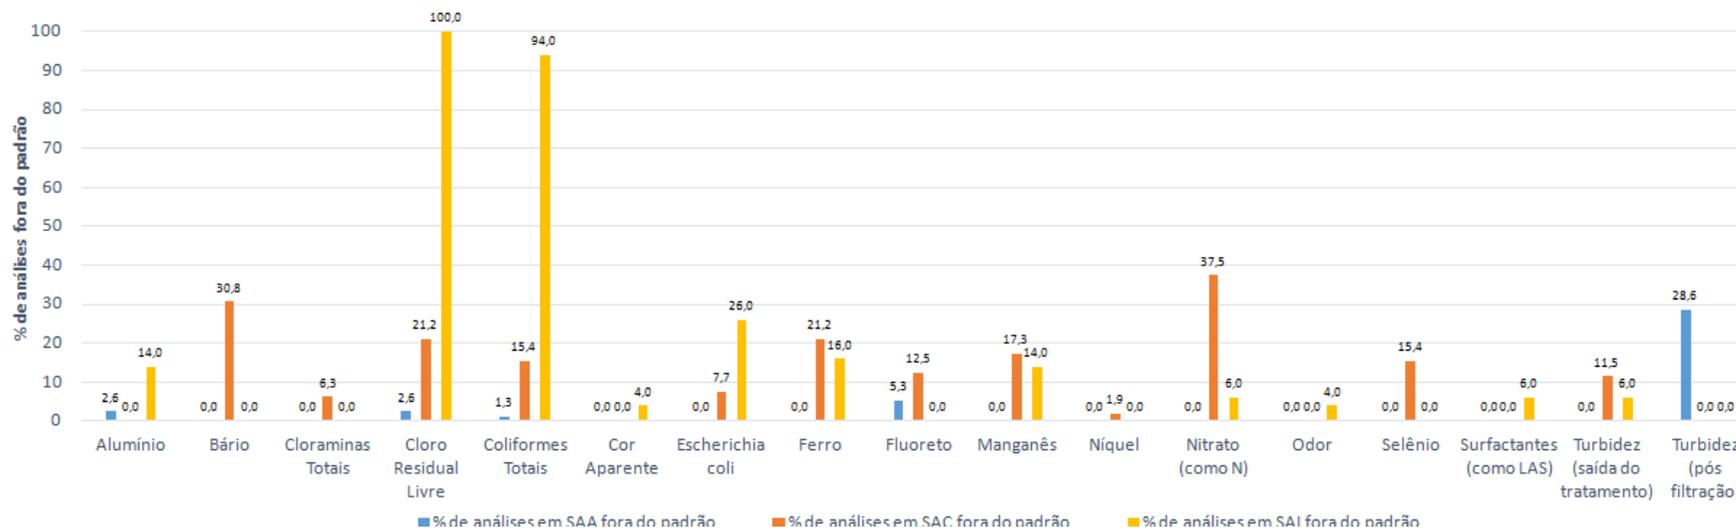
**Figura 1: Análises de água para o consumo humano com resultados insatisfatórios no período de 17/12/18 - 17/03/19, Governador Valadares-MG**

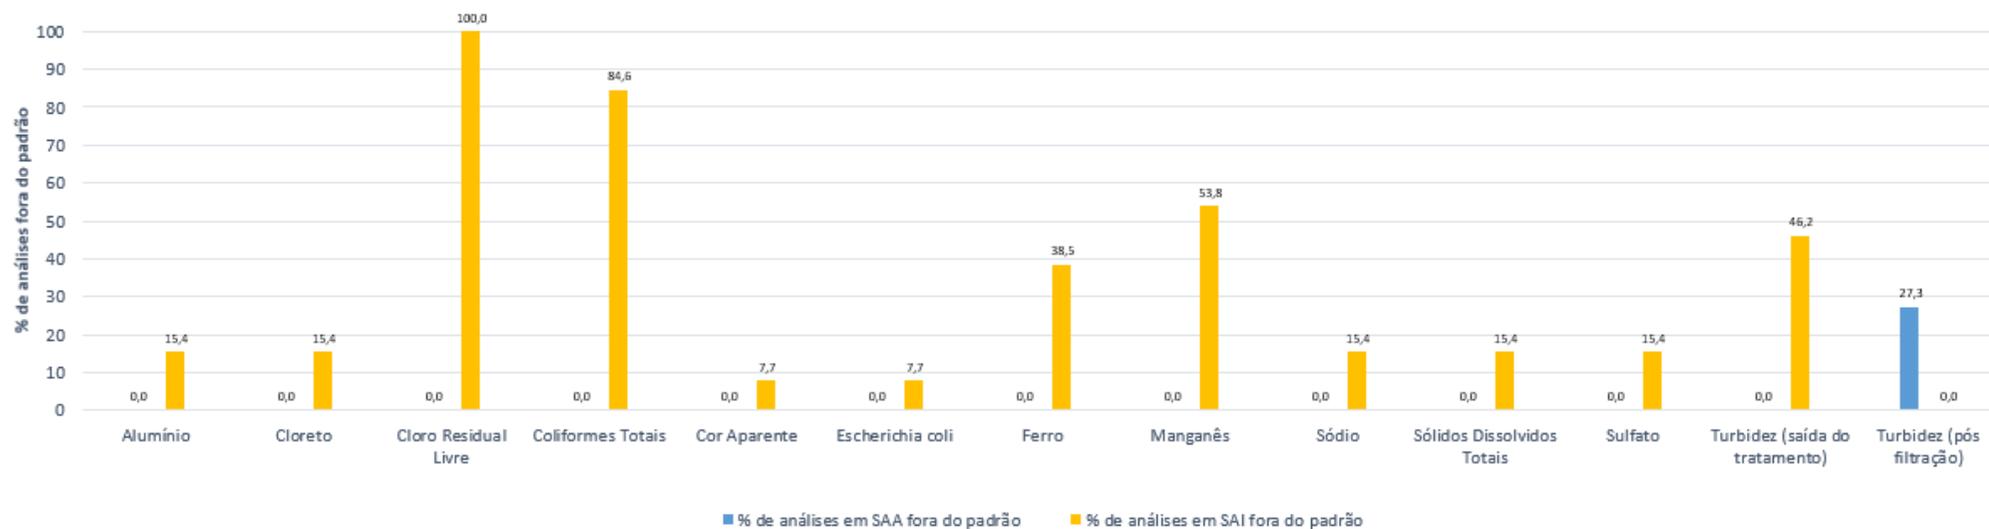
**Figura 1: Análises de água para o consumo humano com resultados insatisfatórios no período de 17/12/18 - 17/03/19, Itueta-MG**

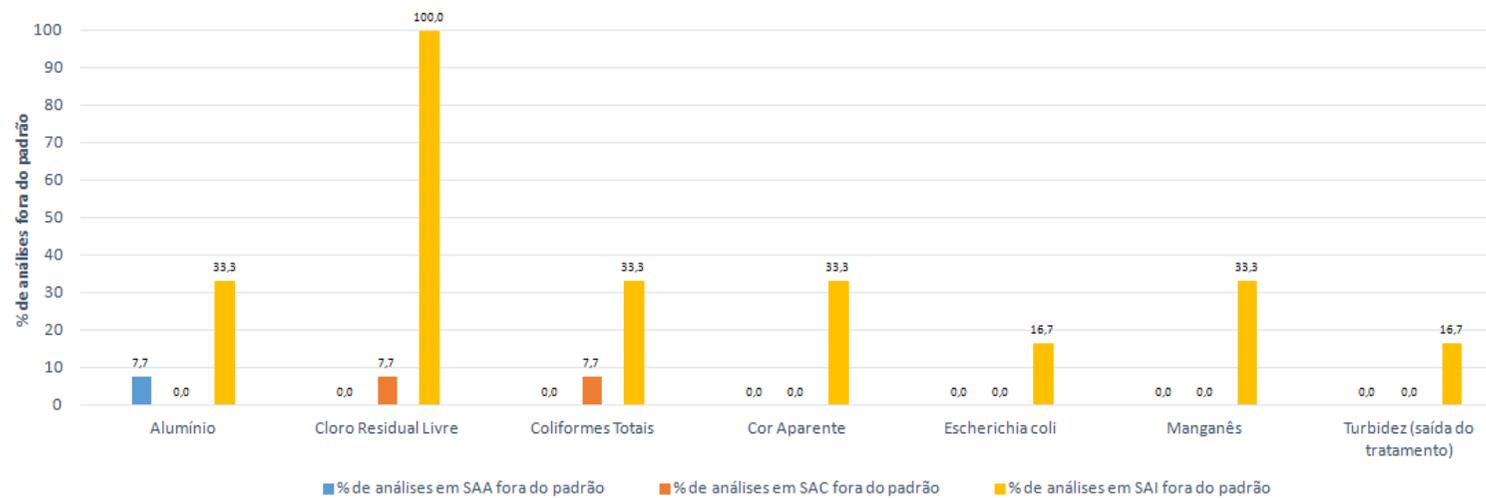
**Figura 1: Análises de água para o consumo humano com resultados insatisfatórios no período de 17/12/18 - 17/03/19, Resplendor-MG**

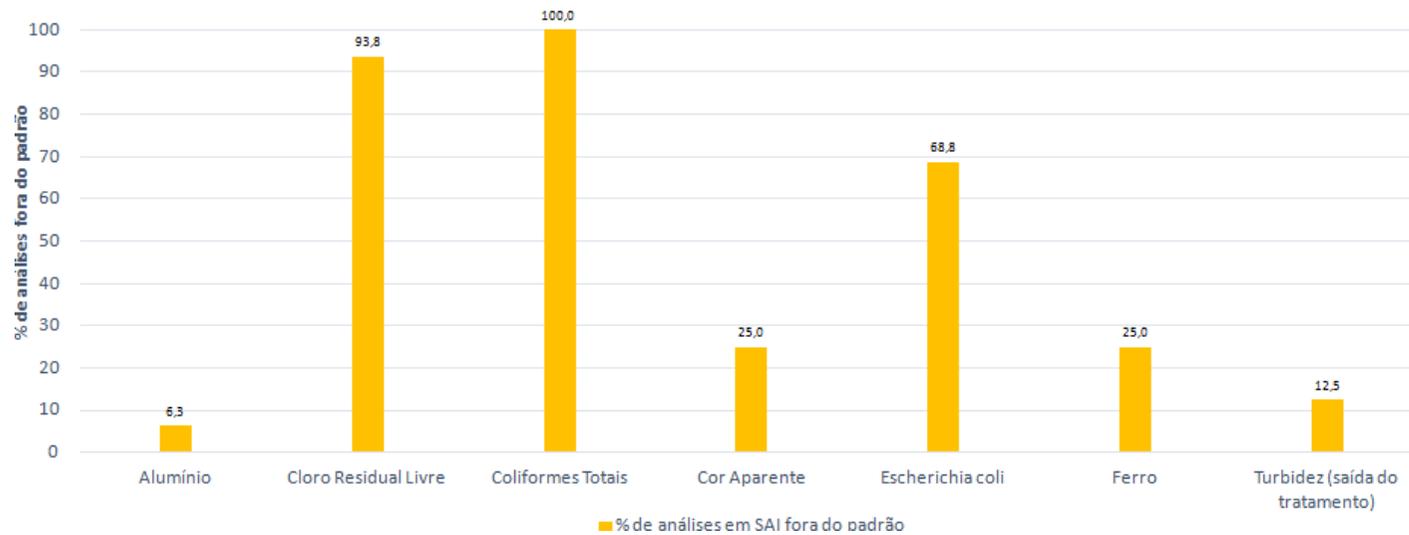
Figura 1: Análises de água para o consumo humano com resultados insatisfatórios no período de 17/12/18 - 17/03/19, Sobrália-MG

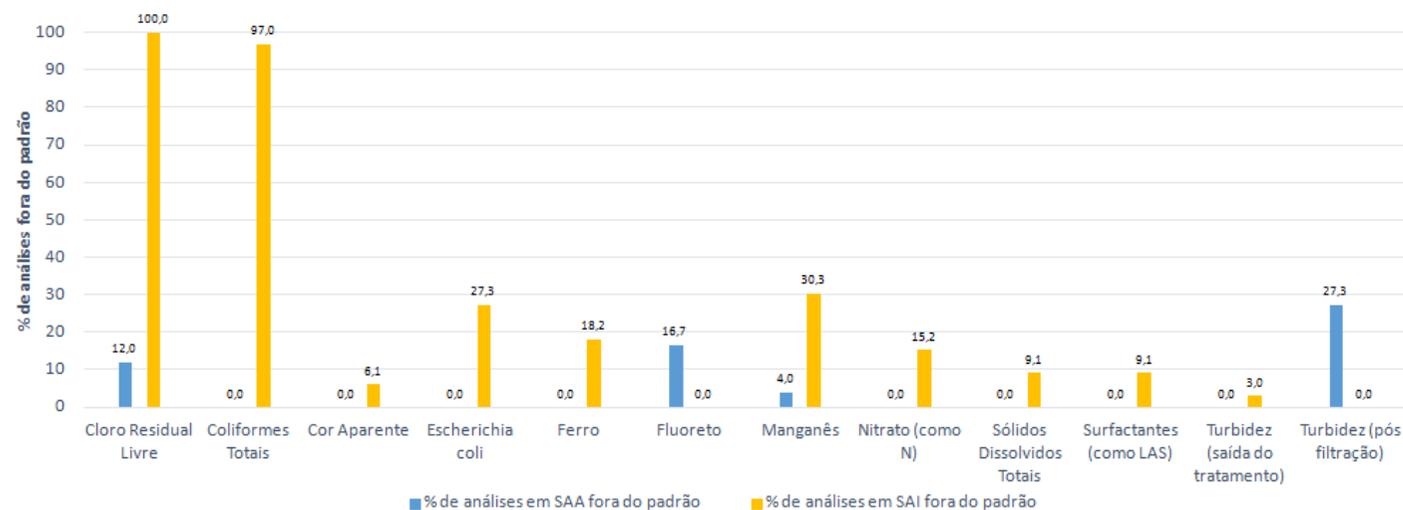
**Figura 1: Análises de água para o consumo humano com resultados insatisfatórios no período de 17/12/18 - 17/03/19, Tumiritinga-MG**

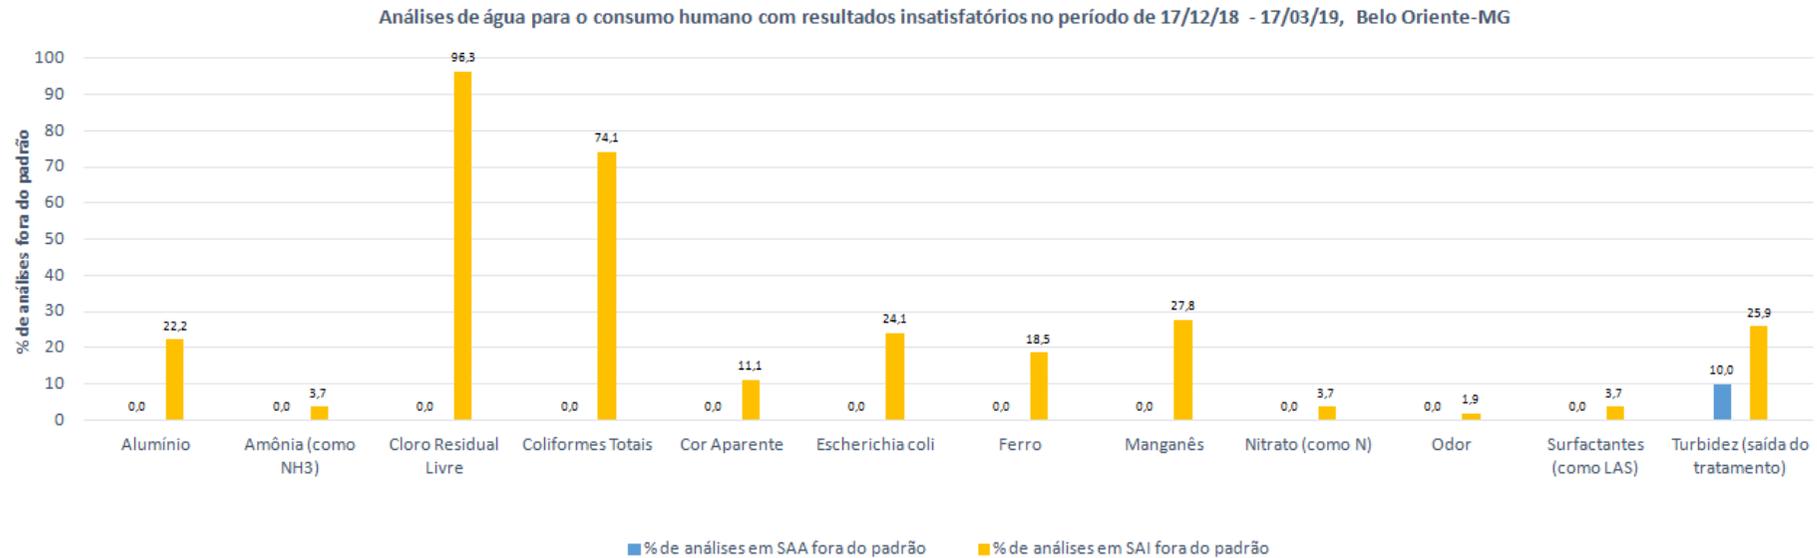
Figura 1: Análises de água para o consumo humano com resultados insatisfatórios no período de 17/12/18 - 17/03/19, Belo Oriente-MG

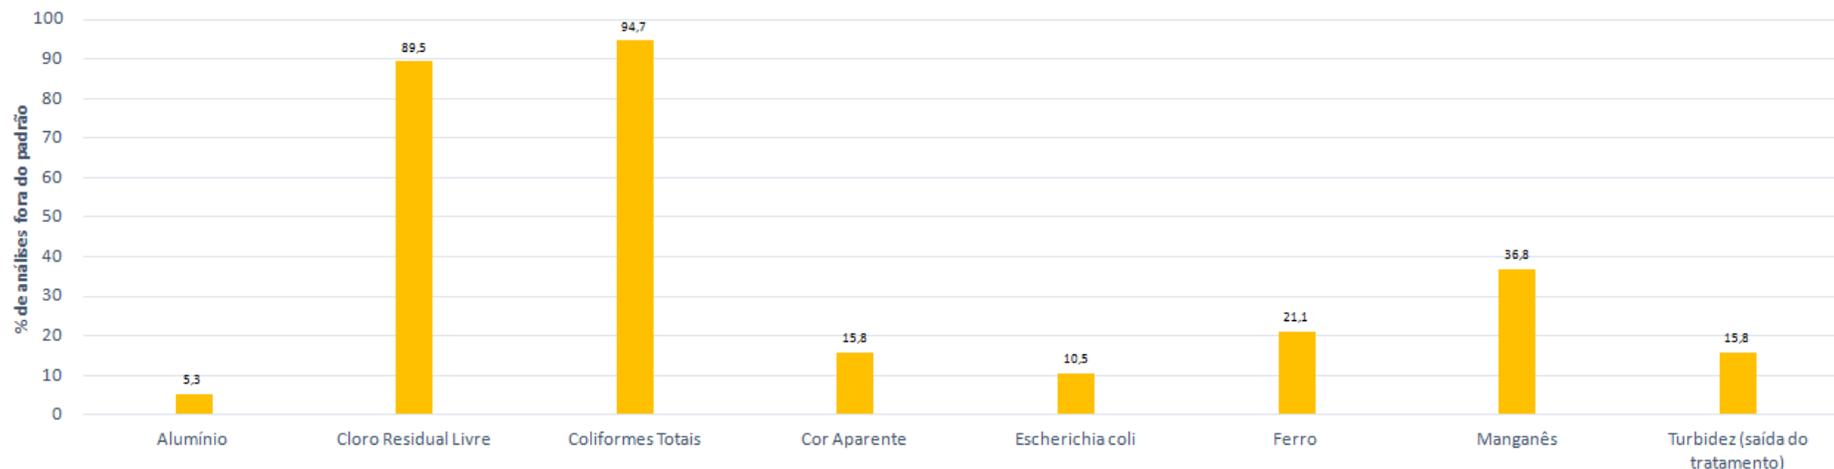
Figura 1: Análises de água para o consumo humano com resultados insatisfatórios no período de 17/12/18 - 17/03/19, Bugre-MG

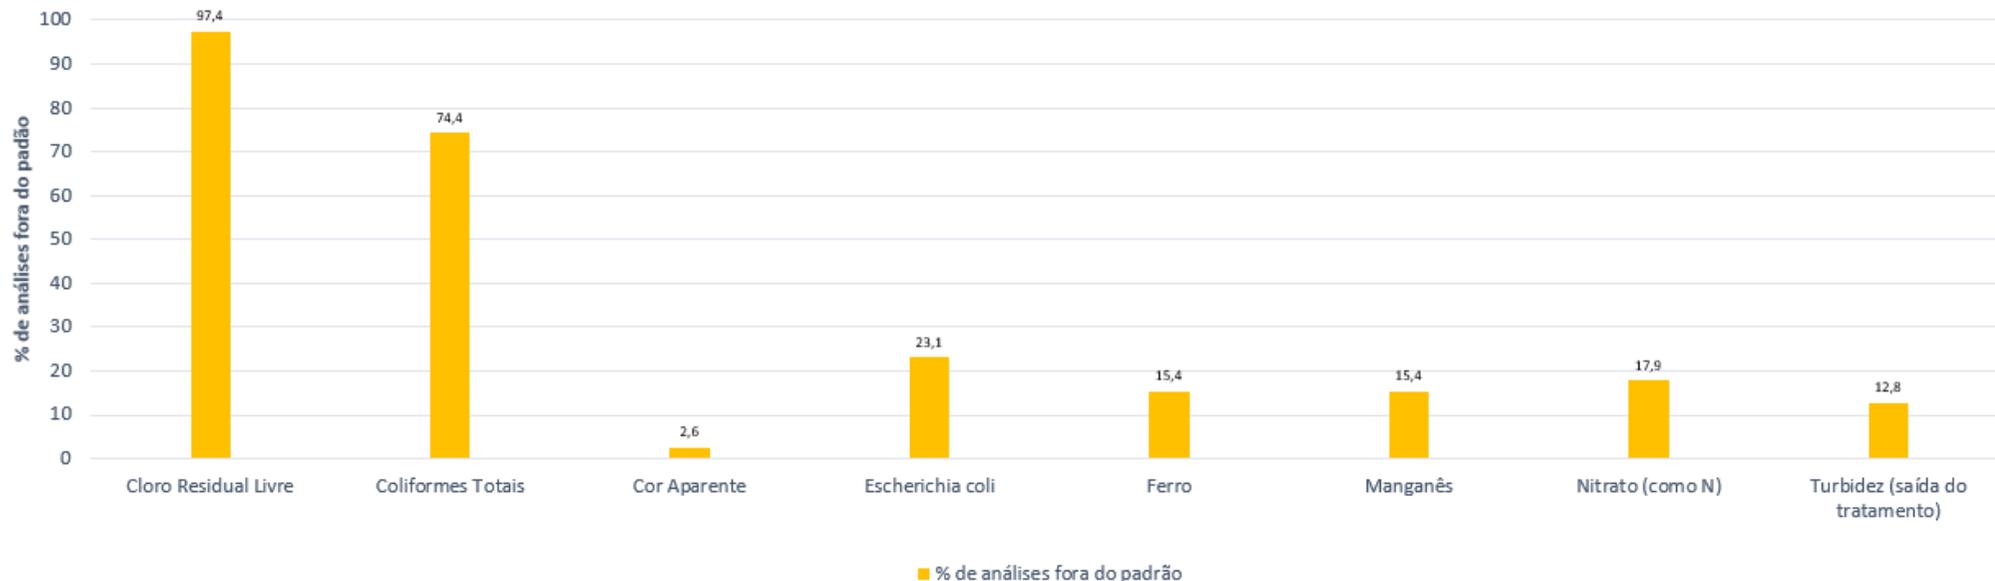
Figura 1: Análises de água para o consumo humano com resultados insatisfatórios no período de 17/12/18 - 17/03/19, Caratinga-MG

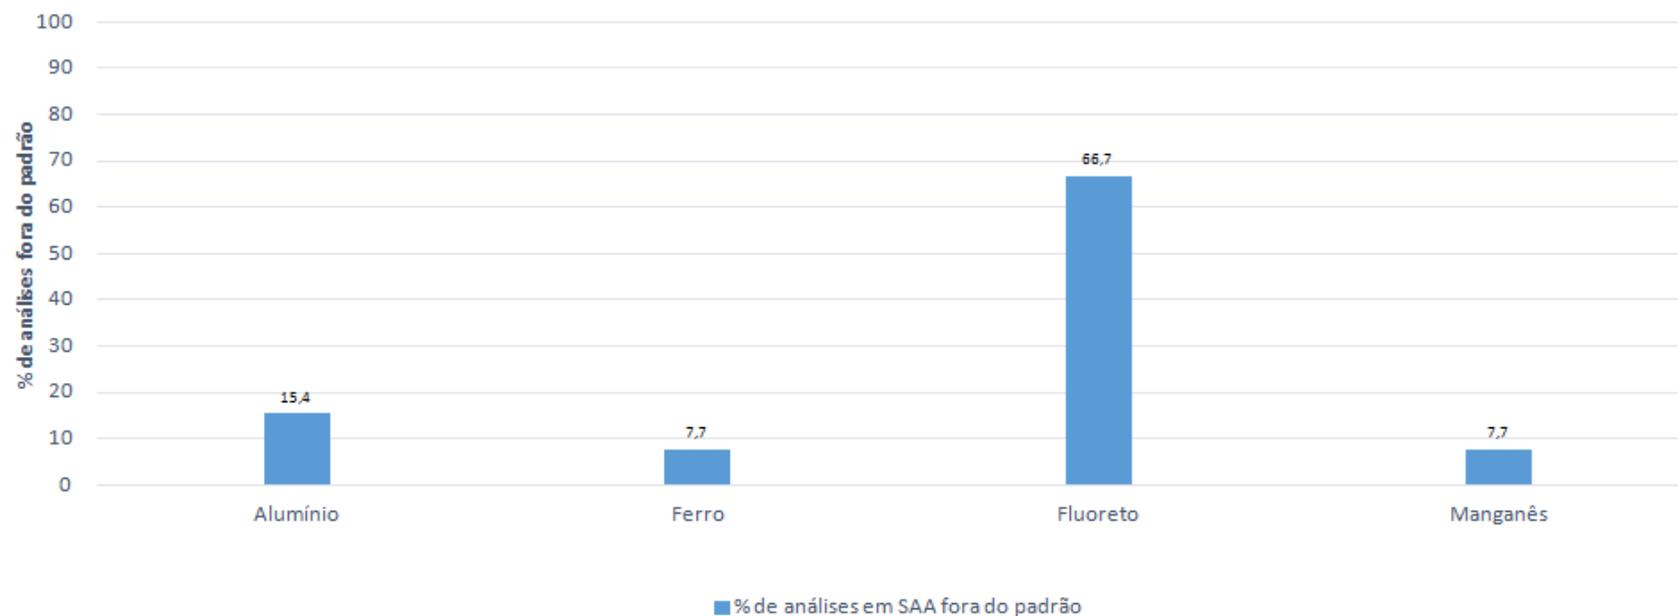
Figura 1: Análises de água para o consumo humano com resultados insatisfatórios no período de 17/12/18 - 17/03/19, Naque-MG

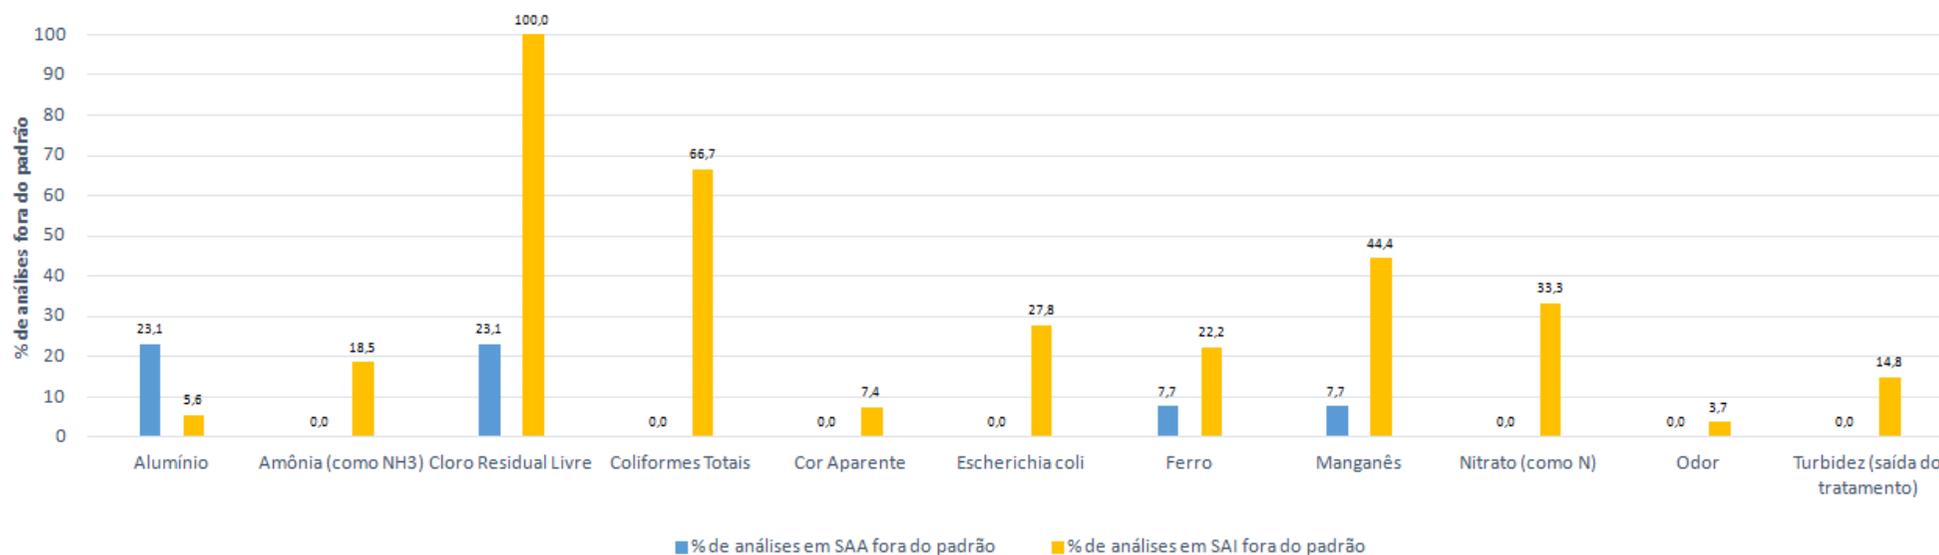
Figura 1: Análises de água para o consumo humano com resultados insatisfatórios no período de 17/12/18 - 17/03/19, Periquito-MG

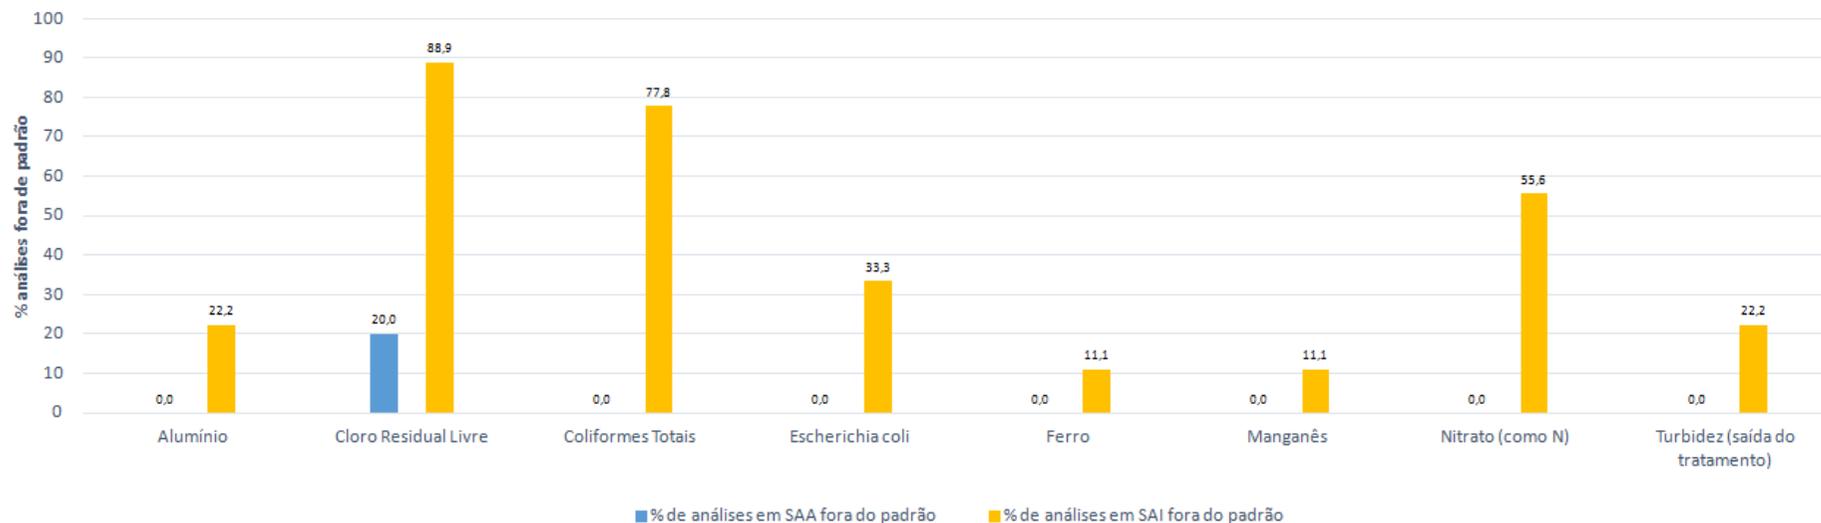
**Figura 1: Análises de água para o consumo humano com resultados insatisfatórios no período de 17/12/18 - 17/03/19, Santana do Paraíso-MG**

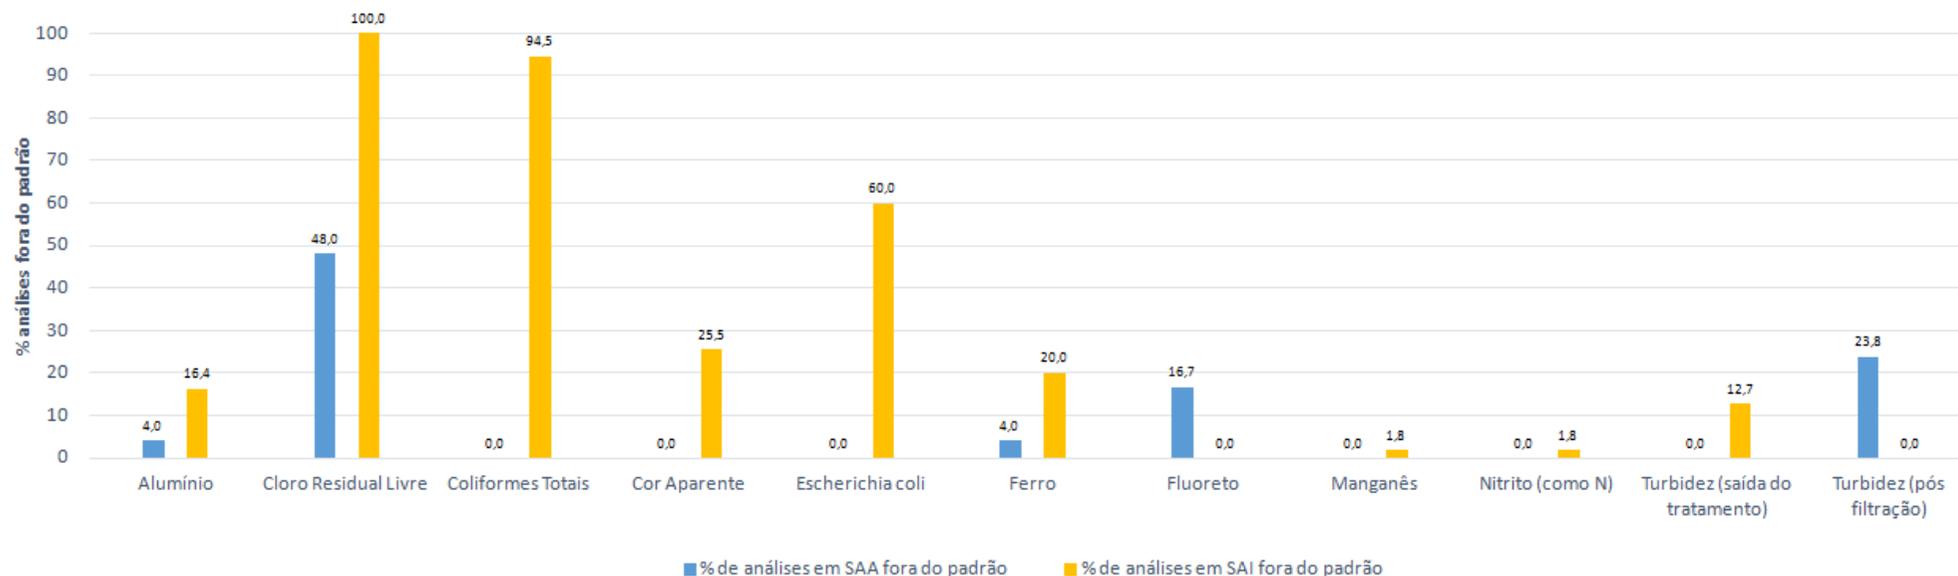
Figura 1: Análises de água para o consumo humano com resultados insatisfatórios no período de 17/12/18 - 17/03/19, Barra Longa-MG

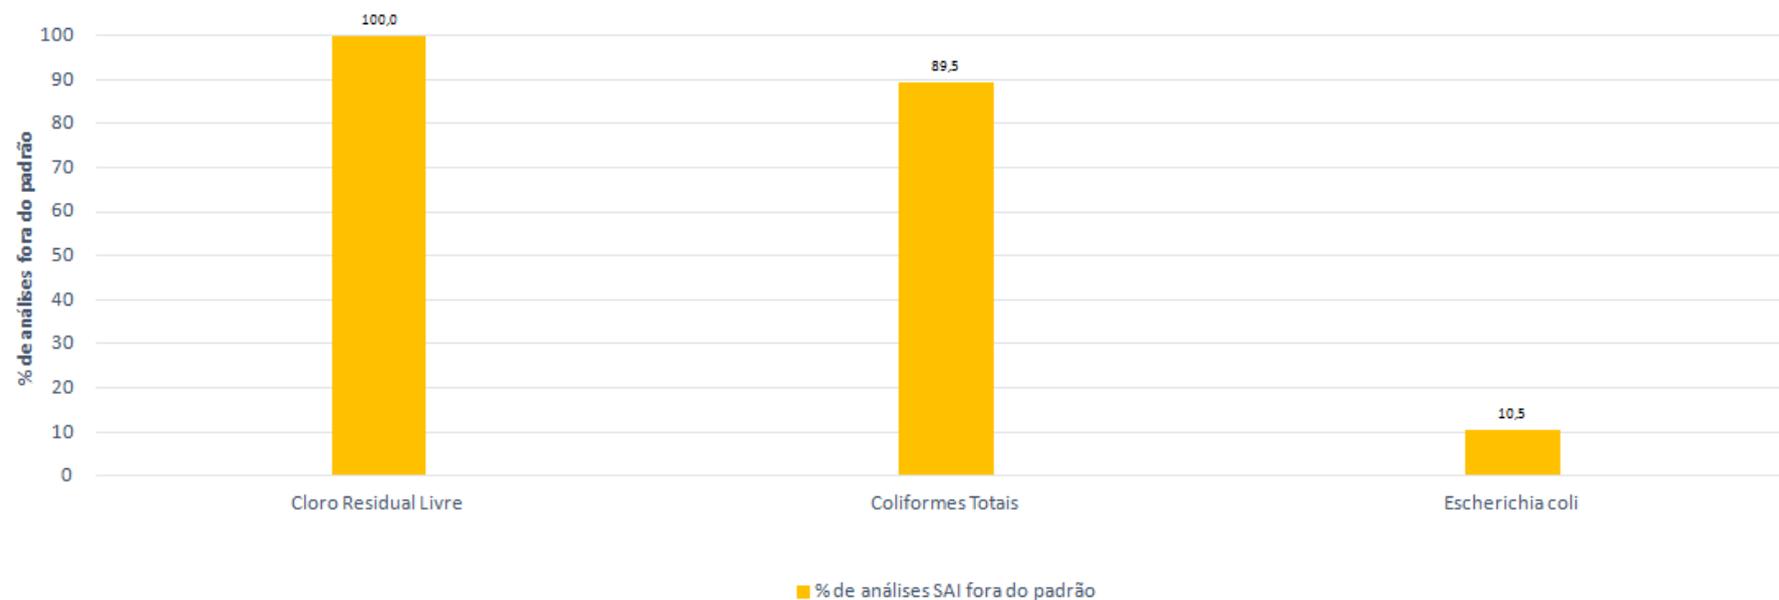
Figura 1: Análises de água para o consumo humano com resultados insatisfatórios no período de 17/12/18 - 17/03/19, Ponte Nova-MG

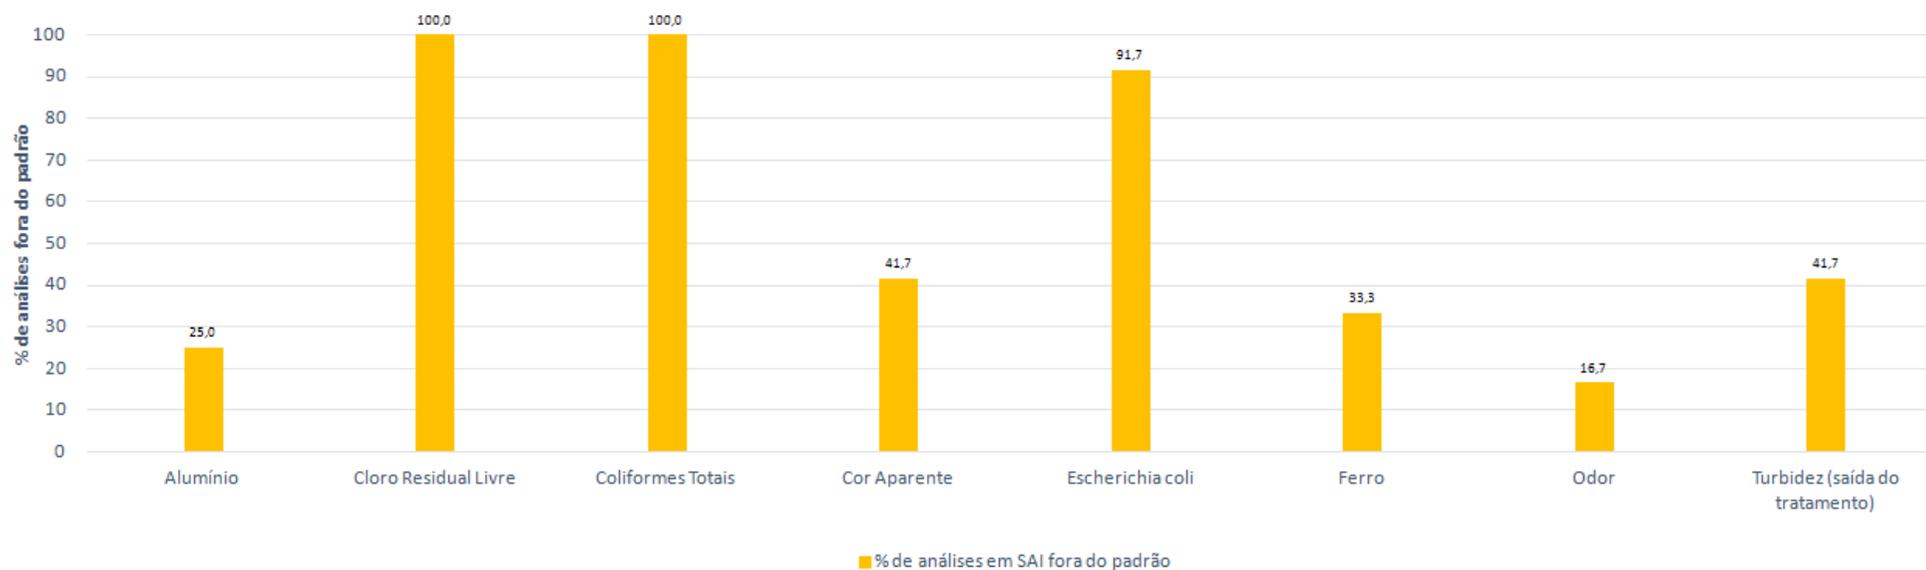
Figura 1: Análises de água para o consumo humano com resultados insatisfatórios no período de 17/12/18 - 17/03/19, Rio Casca-MG

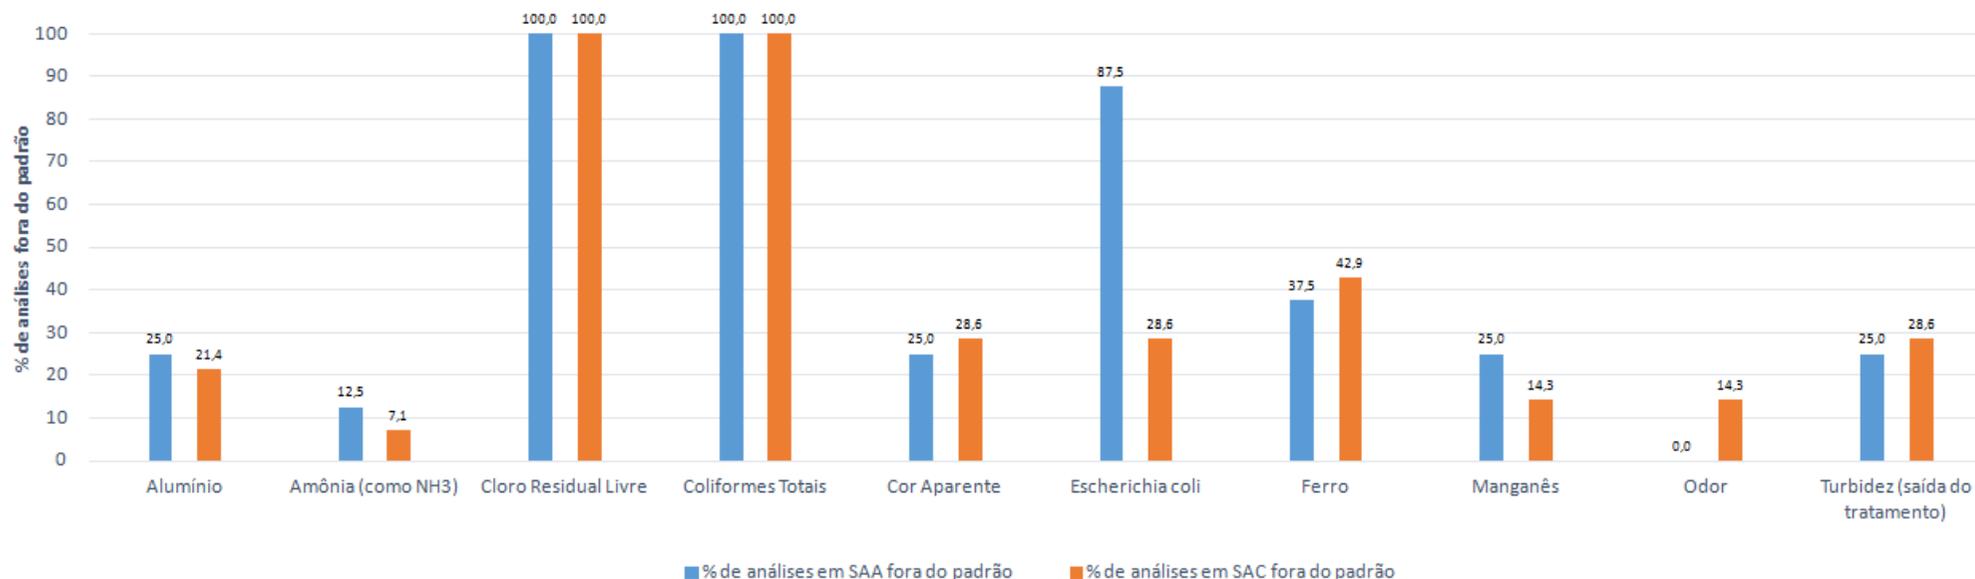
**Figura 1: Análises de água para o consumo humano com resultados insatisfatórios no período de 17/12/18 - 17/03/19, Rio Doce-MG**

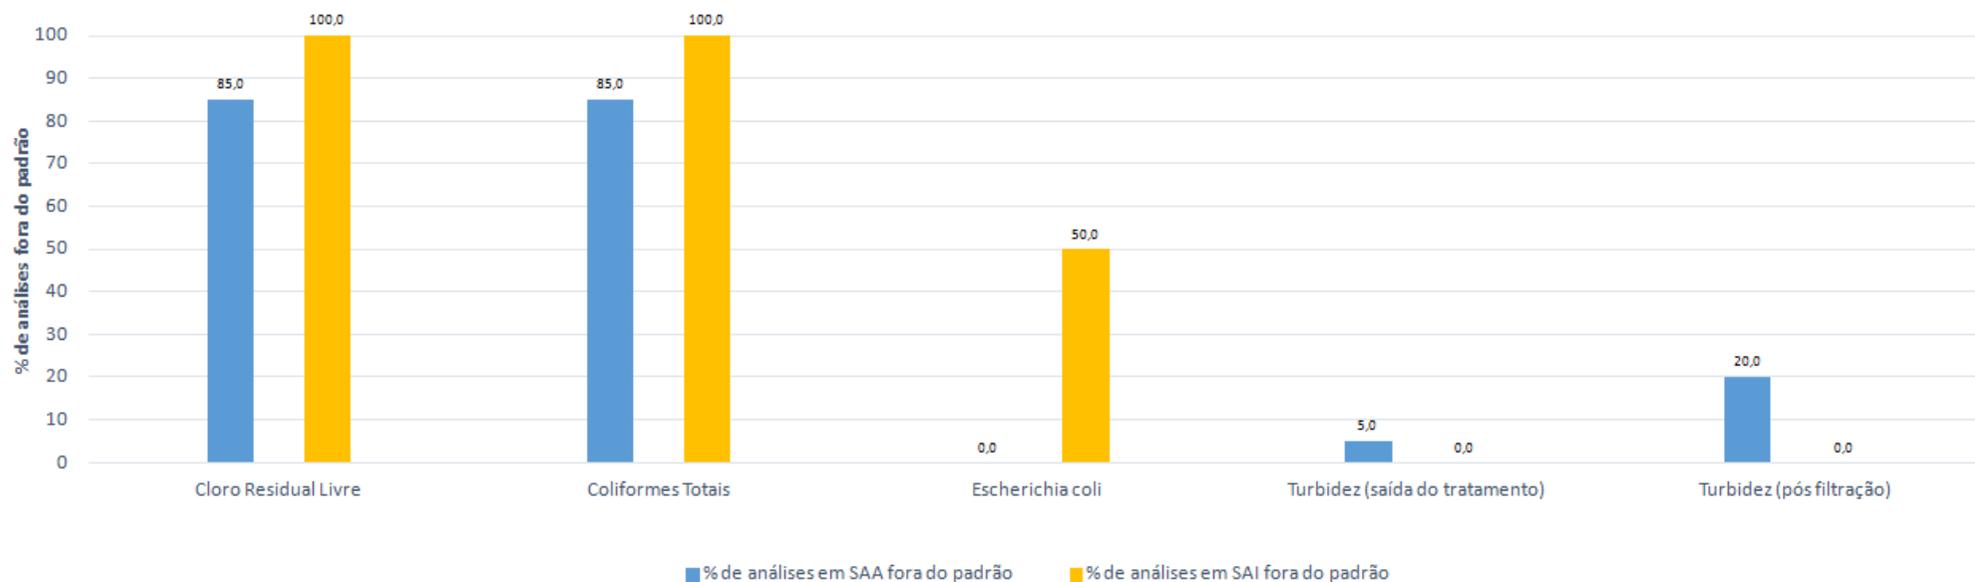
**Figura 1: Análises de água para o consumo humano com resultados insatisfatórios no período de 17/12/18 - 17/03/19, Santa Cruz do Escalvado-MG**

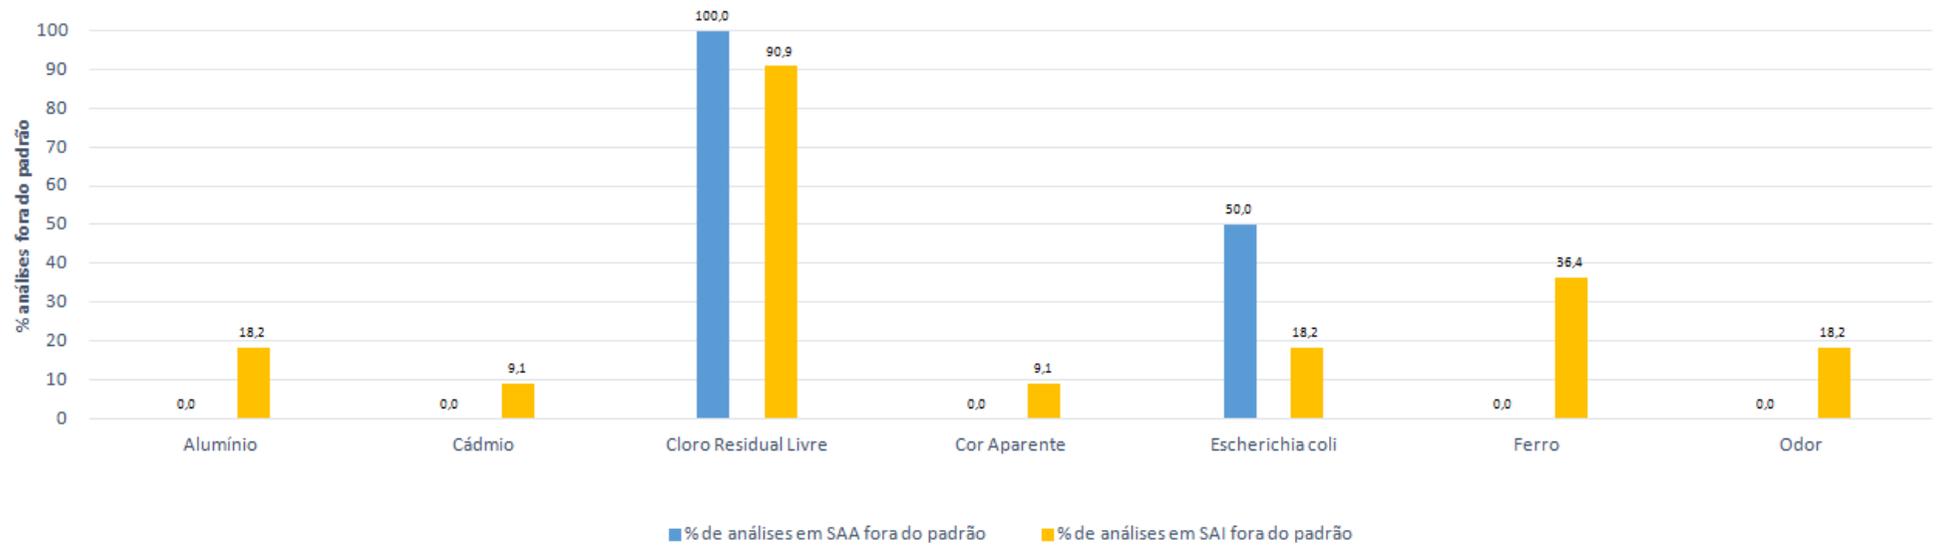
Figura 1: Análises de água para o consumo humano com resultados insatisfatórios no período de 17/12/18 - 17/03/19, São José do São José Goiabal-MG

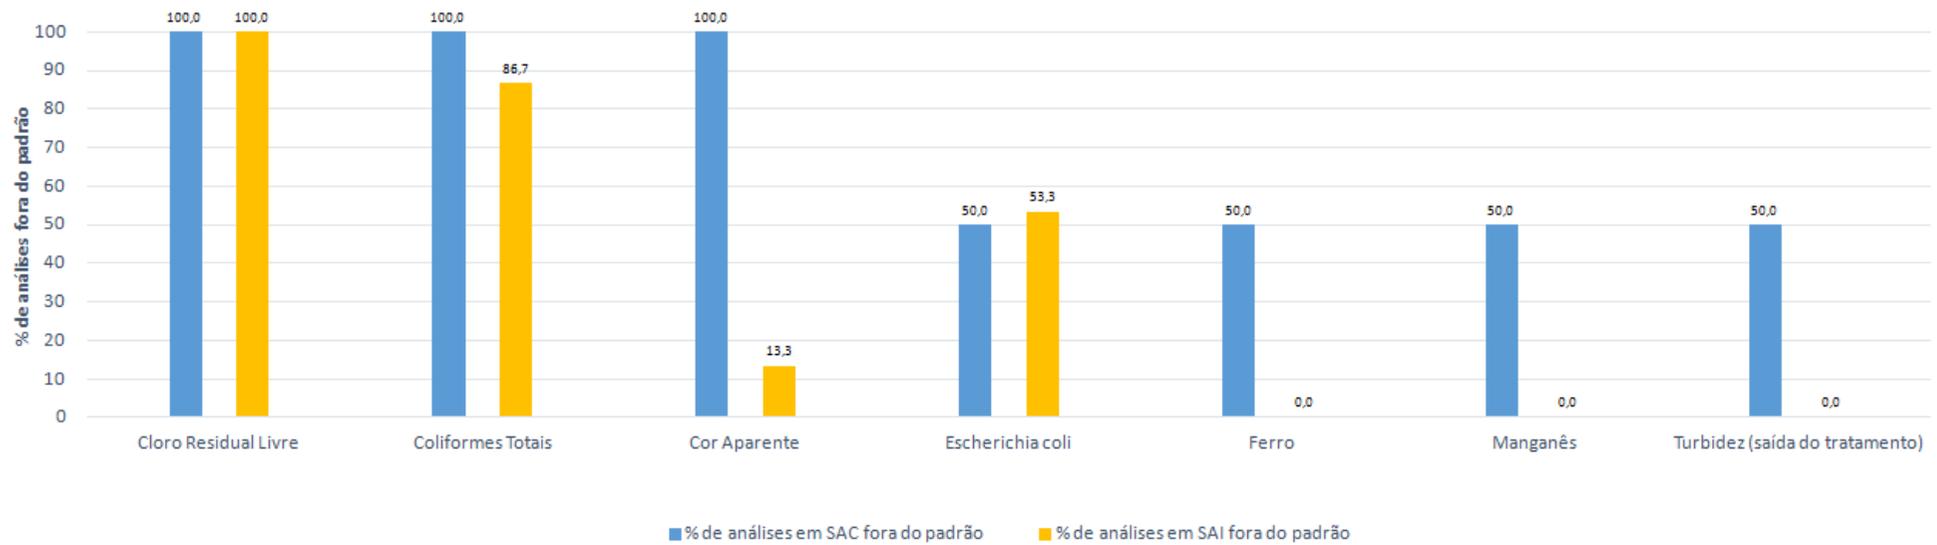
Figura 1: Análises de água para o consumo humano com resultados insatisfatórios no período de 17/12/18 - 17/03/19, São Pedro dos Ferros-MG
