## **Câmara Técnica de Saúde**

### **Grupo Técnico da Água**

#### **2° Boletim Trimestral Informativo da Qualidade da Água para Consumo Humano**

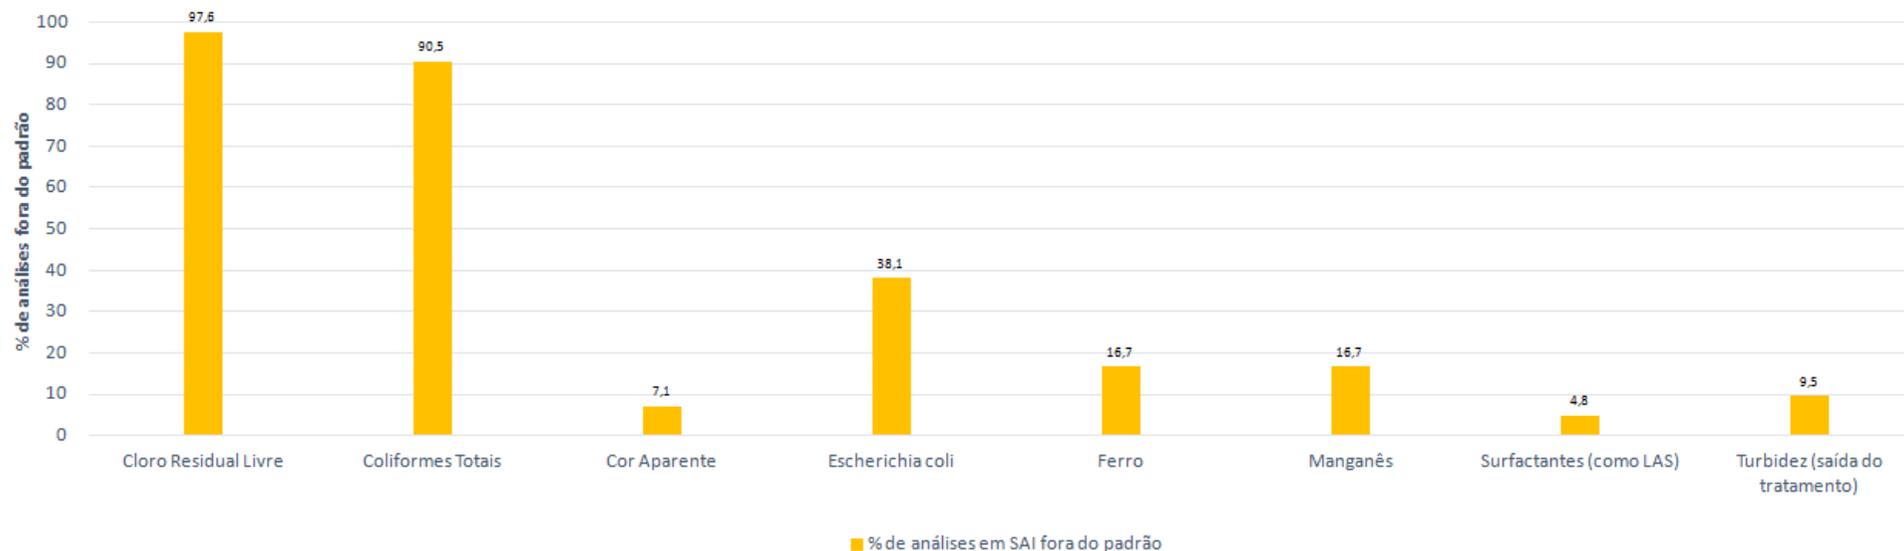
**Figura 1: Análises de água para o consumo humano com resultados insatisfatórios no período de 17/12/18 - 17/03/19, Sem Peixe-MG**

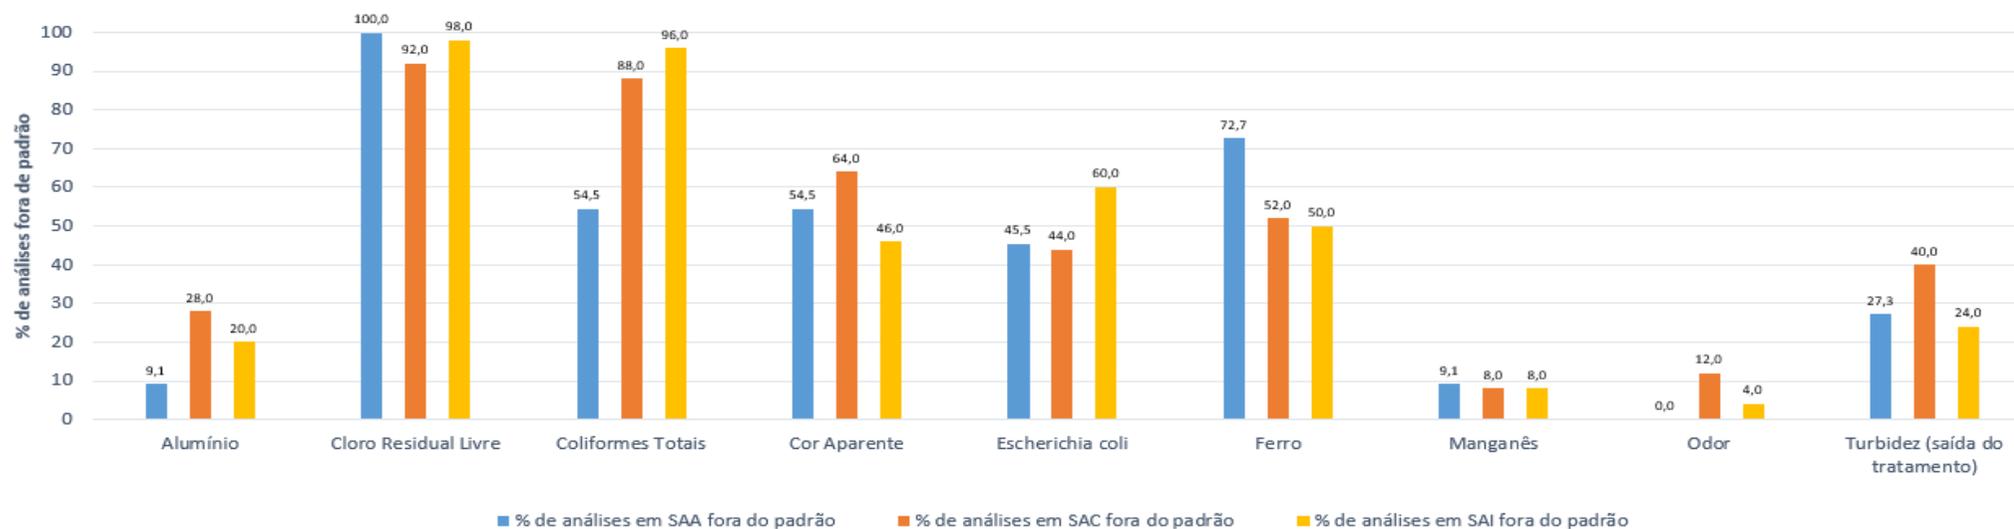
**Figura 1: Análises de água para o consumo humano com resultados insatisfatórios no período de 17/12/18 - 17/03/19, Mariana-MG**

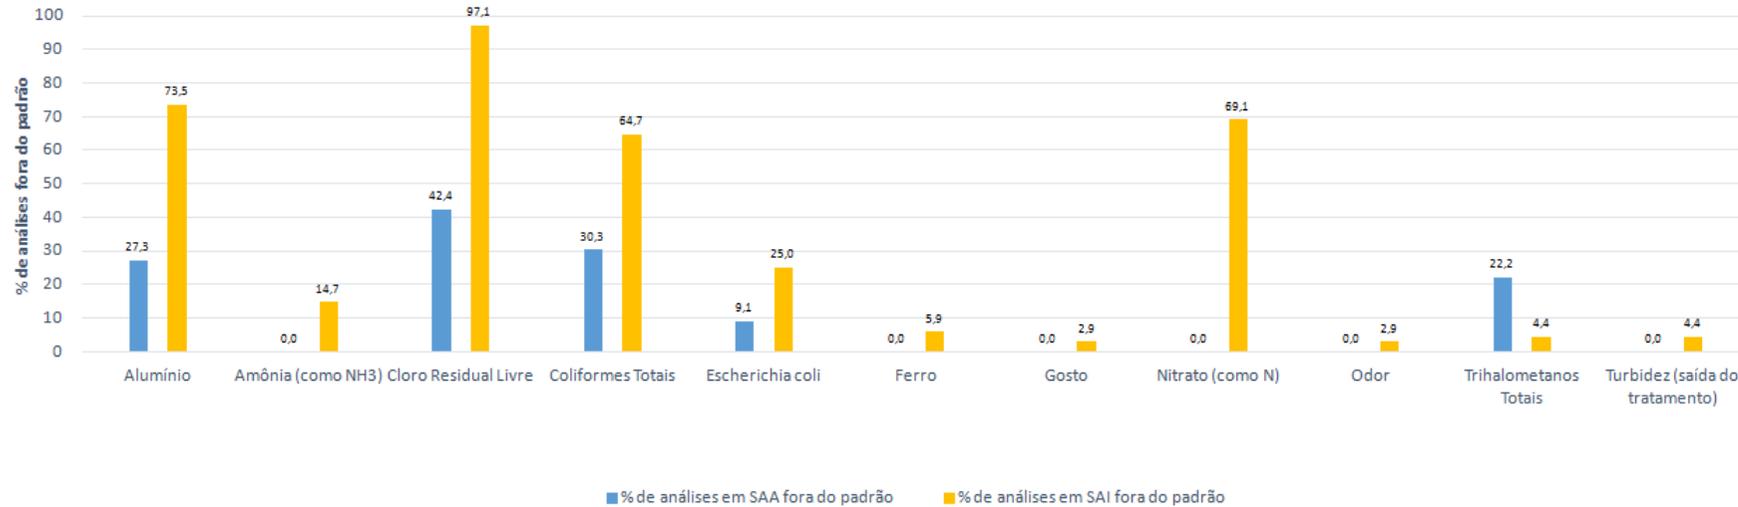
Figura 1: Análises de água para o consumo humano com resultados insatisfatórios no período de 17/12/18 - 17/03/19, Aracruz-ES

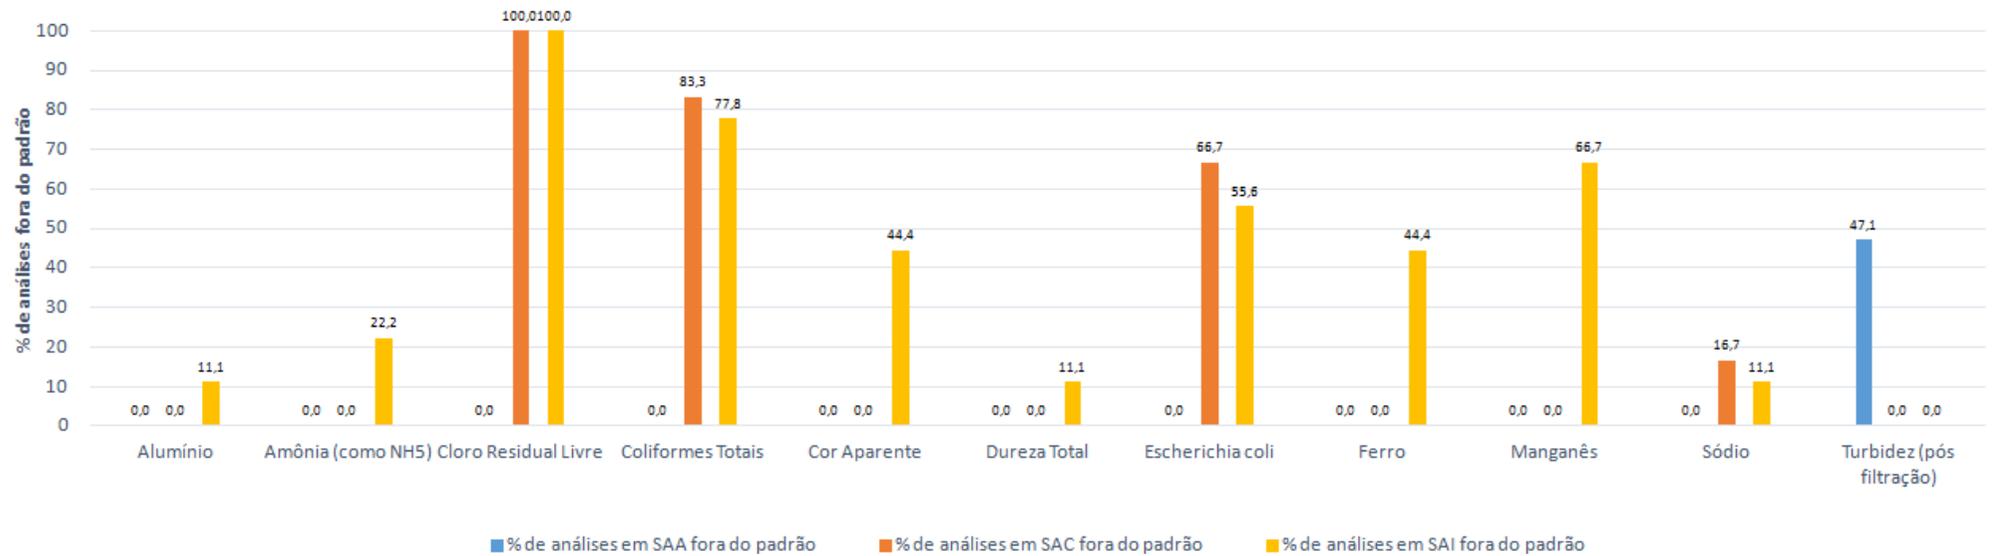
**Figura 1: Análises de água para o consumo humano com resultados insatisfatórios no período de 17/12/18 - 17/03/19, Baixo Guandu-ES**

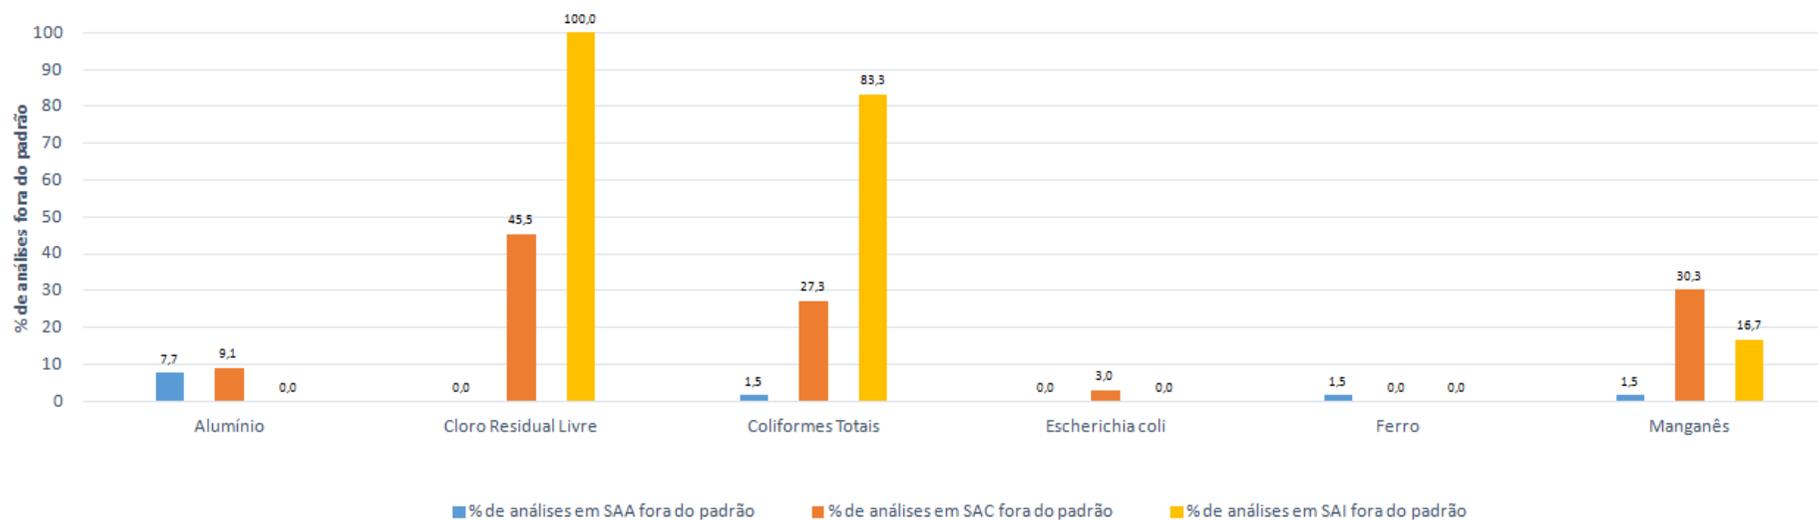
Figura 1: Análises de água para o consumo humano com resultados insatisfatórios no período de 17/12/18 - 17/03/19, Colatina-ES

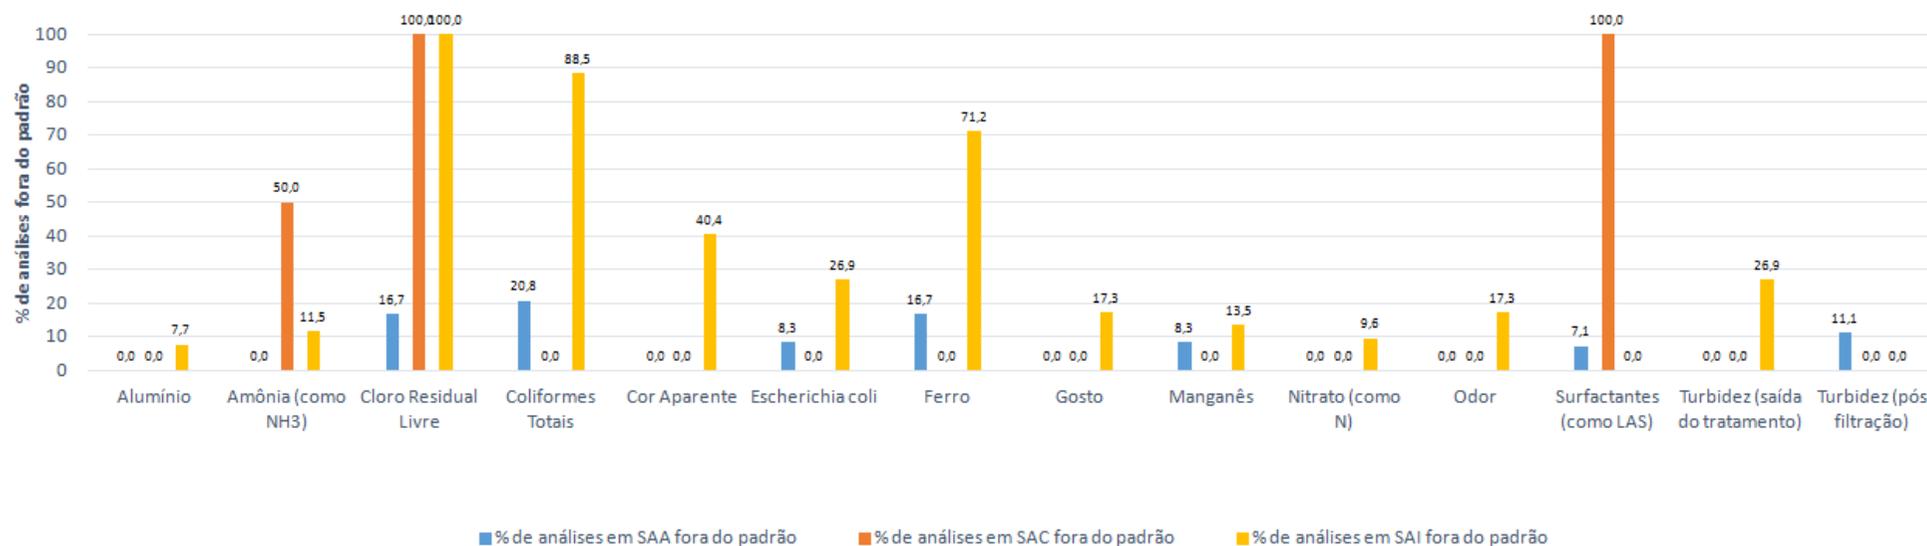
**Figura 1: Análises de água para o consumo humano com resultados insatisfatórios no período de 17/12/18 - 17/03/19, Linhares-ES**

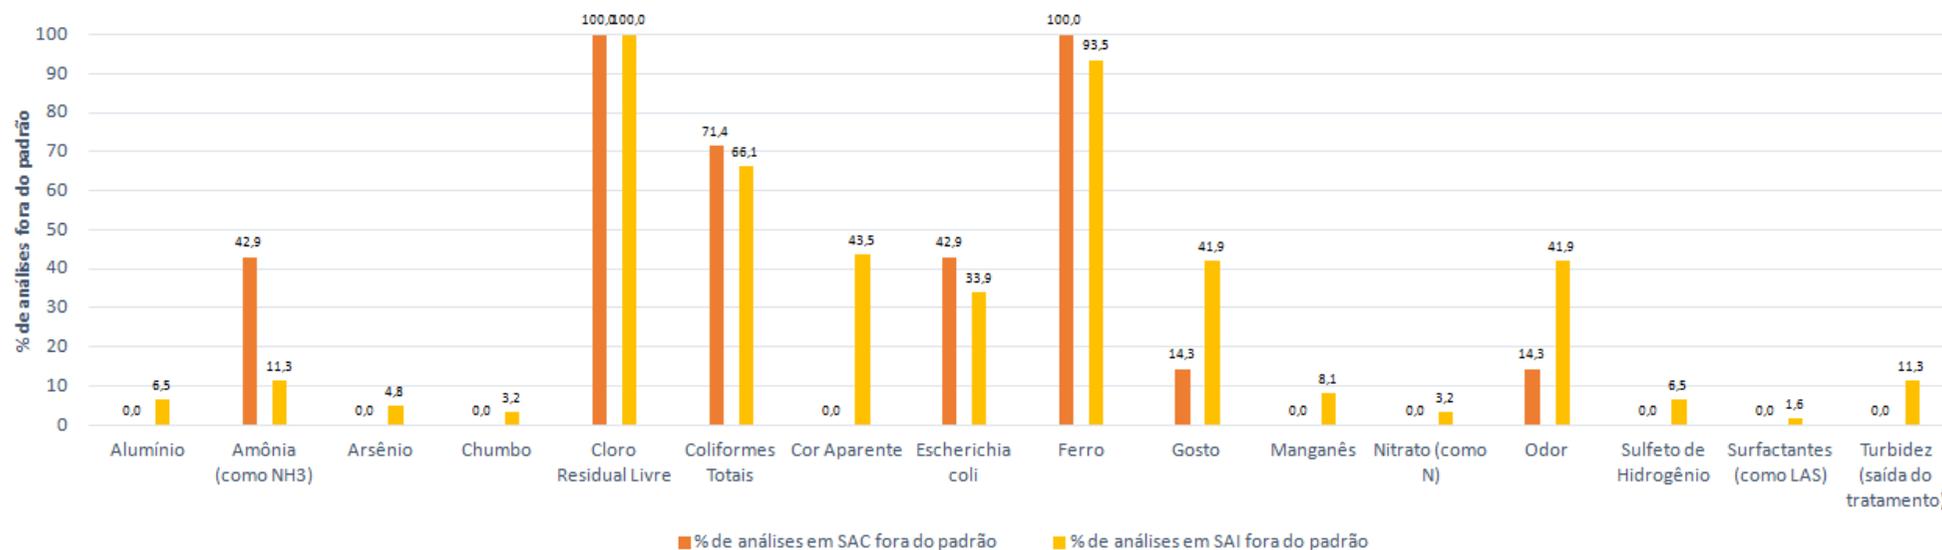
**Figura1: Análises de água para o consumo humano com resultados insatisfatórios no período de 17/12/18 - 17/03/19, Linhares/Degredo-ES**

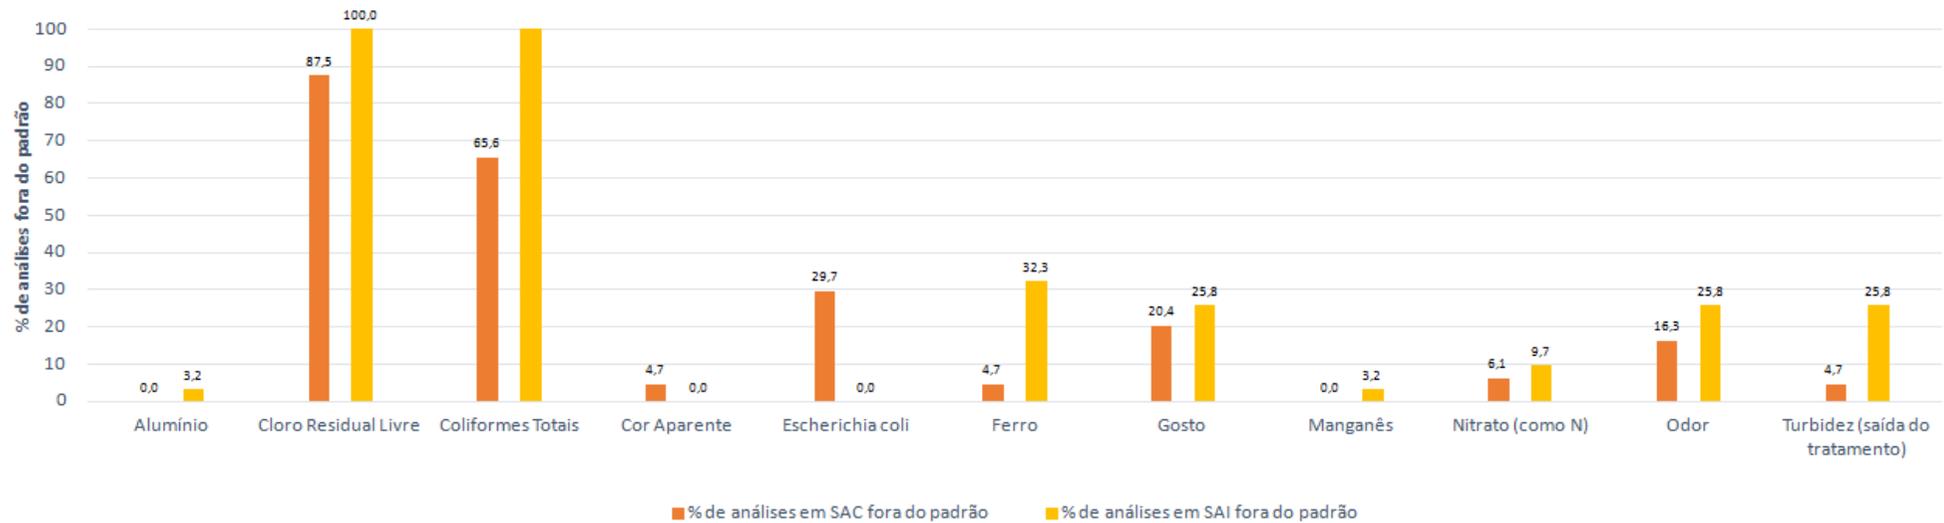
**Figura 1: Análises de água para o consumo humano com resultados insatisfatórios no período de 17/12/18 - 17/03/19, Marilândia-ES**

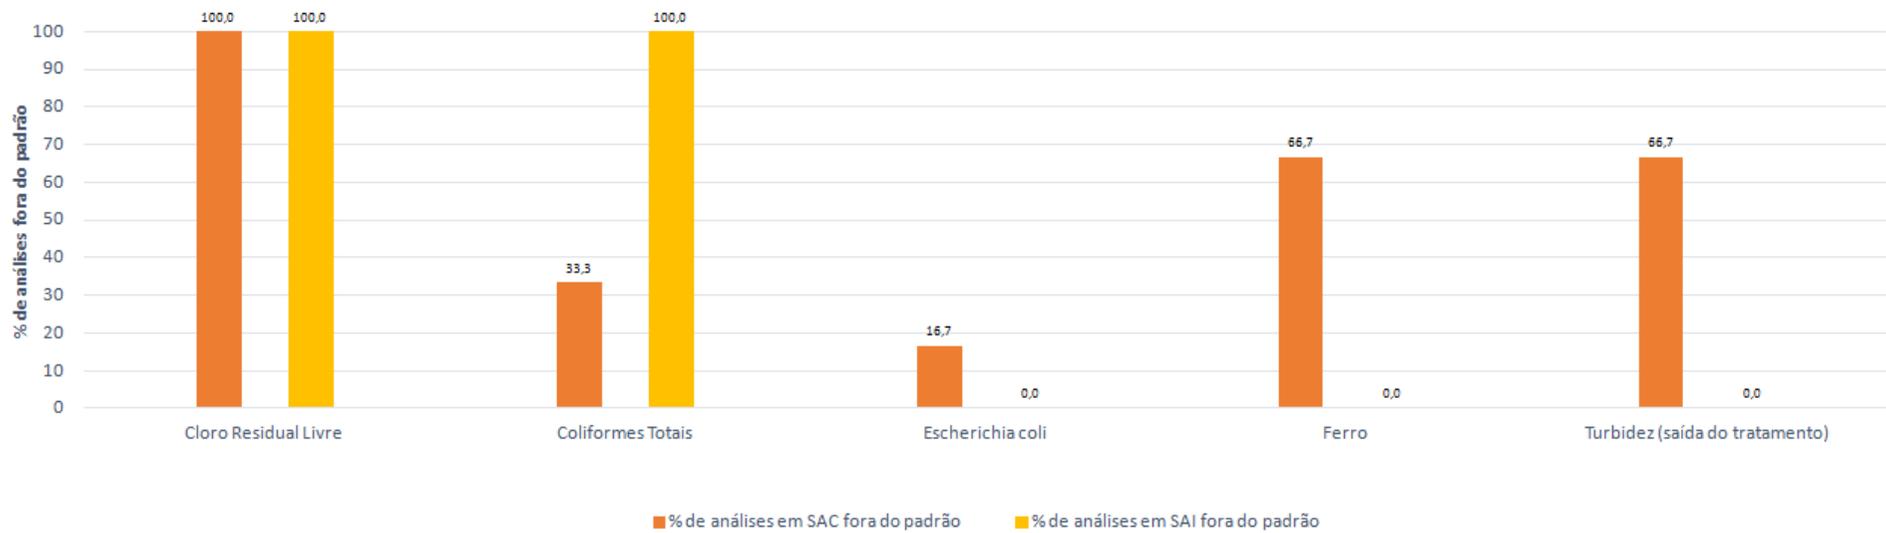
**Figura 1: Análises de água para o consumo humano com resultados insatisfatórios no período de 17/12/18 - 17/03/19, São Mateus-ES**
